# Fuente de la ENCARNACIÓN

Málaga, Málaga

Nombre del manantial/fuente: **Fuente de la ENCARNACIÓN**

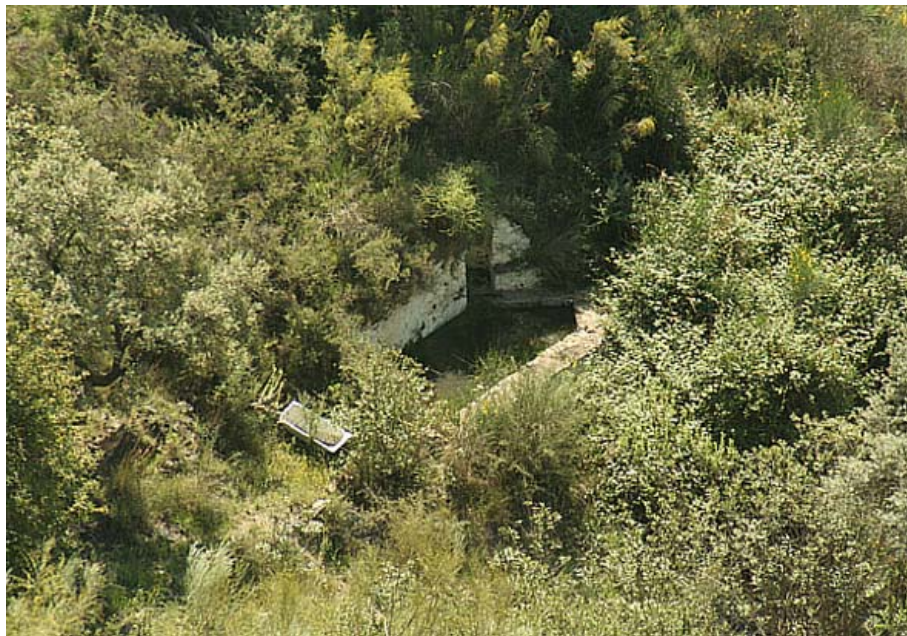
*Fuente de la Encarnación (R. Blanco Sepúlveda, abril 2007)*

La fuente, ubicada en un paraje del Partido de los Almendrales llamado Los Granadinos, tiene un acceso muy cómodo desde la carretera A-7000 o de los Montes, por un carril que arranca junto a la Venta del Mirador, situada en un alto emplazamiento desde el que se disfruta de una amplia y bella panorámica de Málaga y su bahía. A poco de nacer, el carril se bifurca; no tiraremos por el de la derecha pues su destino es el barrio de El Limonar de Málaga. Continuamos por la izquierda y, tras un pronunciado descenso, llegamos a otro cruce en el que giramos a la derecha; algo más abajo aparecen vallas a ambos lados del carril. Justo aquí es cuando hay que bajar, campo a través, hasta el fondo de la cañada por la que discurre un sendero que habremos de seguir ya que nos llevará a nuestro destino. Consta la Fuente de la Encarnación de dos elementos: una alcubilla y una alberca; ésta última tiene una forma llamativa: tres de sus lados se unen mediante ángulos rectos mientras que el cuarto lados se encuentra dividido en dos segmentos que a su vez forman un ángulo agudo. En uno de éstos se encuentra la alcubilla, en realidad un nicho circular excavado en el monte, revestido interiormente de ladrillos en la base, grandes mampuestos en el cuerpo y coronado por lajas de piedra que forman un cono en lugar de la típica cúpula de media naranja. La alcubilla se alimenta por el fondo aunque existe un aporte a media altura que sólo funciona en periodos extremadamente lluviosos. Para terminar con la alcubilla, diremos que sus dimensiones interiores son de 0.65 m de diámetro y una altura total de 1.50 m.

La alberca, por su parte, tiene muros de 0.80 m y una profundidad de 1.30 m. Sus puntos de abastecimiento son dos, de los que uno es la alcubilla. El otro es una corta habilitada en la cañada aledaña; mediante un caño de piedra seca, la corriente llega a una orza enterrada que servía de arenero, de ella partía una tubería de atanores que, tras pasar por una arqueta o registro, desembocaba en la alberca. En la actualidad la tubería de cerámica ha sido sustituida por una de material plástico.

Deficiente

Abandono, suciedad y vertidos
