# Fuente de CAÑO GORDO

Lucena, Córdoba

*Fuente Caño Gordo (M. López Chicano, diciembre 2011)*

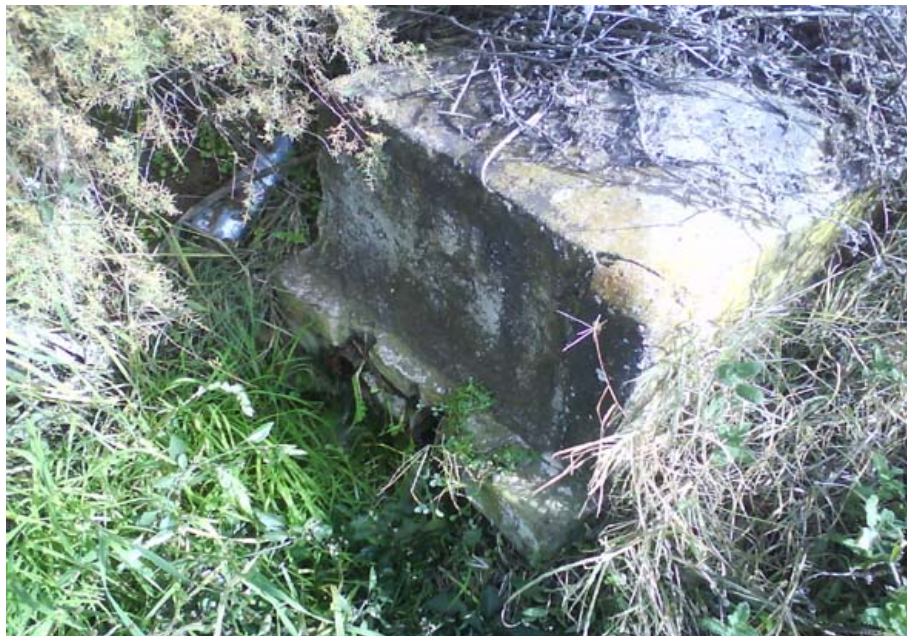
La fuente, a veces muy cubierta de vegetación, presenta un pilastra de sección cuadrada y menos de 60 cm de altura; de ella surgen dos caños metálicos de distinto diámetro que vierten en una pequeña pileta de planta cuadrada situada al ras del suelo. A través de un canalillo de poca longitud vierte a un estanque cuadrado de unos 8 m de lado, y este a su vez lo hace al arroyo vecino mediante un rebaje en el pretil y un tubo metálico. El agua procede del relleno aluvial cuaternario depositado en el fondo del valle aguas arriba de la fuente. Aguas abajo continua el mismo relleno, recorrido por el arroyo, jalonado por algunos álamos y tarajes. El entorno está siendo sometido a cambios de uso del suelo y a la ampliación del camino, lo cual podría conllevar alteraciones del régimen hídrico del manantial.
