## Fuente de CORTERRANGEL

Aracena, Huelva

*Fuente y Pilón de Corterrangel (J. L. Macías Rico, marzo 2012)*

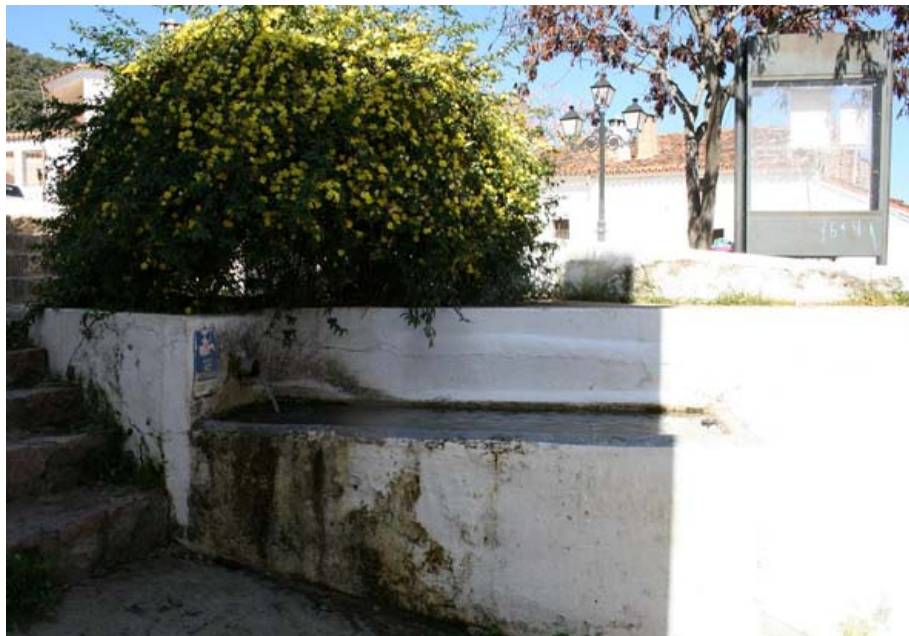
En la aldea de Corterrangel, del municipio de Aracena, en mitad de la plaza se encuentra esta fuente. La Plaza Manuel Sánchez Dalp, que fue marqués de Aracena.

El agua proviene de una galería cercana a la aldea y ya en la plaza vierte en un pilón abrevadero. De aquí continúa encañada y abastece a las albercas de los vecinos que riegan sus huertos con este agua.
