## Rezumes de la ESCALERETA

Castellar de la Frontera, Cádiz

### 1 Localización

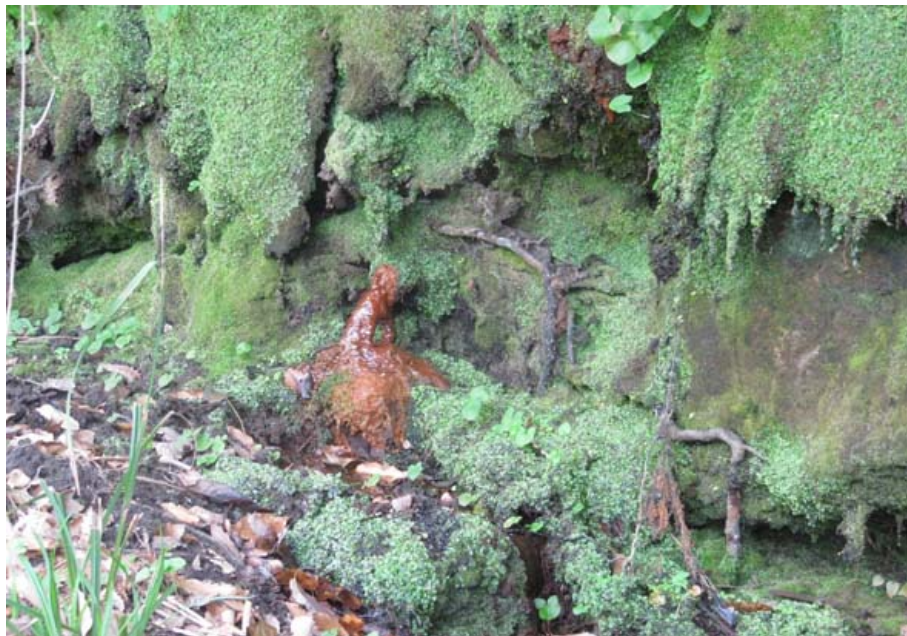
*detalle de desarrollo de tapetes vegetales y precipitados de hierro (J. M. Fernández-Palacios, marzo 2012)*

En un pequeño acantilado de una garganta fluvial tallada en areniscas se produce una serie de rezumes por los intersticios entre los estratos. Estos aportes, a pesar de su modestia, originan un microhábitat húmedo y humbrío que posibilita la presencia de elementos florísticos de gran singularidad y rareza, relictos de laurisilva, que encuentran refugio en estos enclaves de "canutos": Rododendros, Culcita macrocarpa, laureles silvestres, hepáticas.... Algunos de los aportes son ferruginosos dando lugar a concreciones y depósitos de óxidos.
