# Fuente del SOL

Teba, Málaga

## 1 Localización

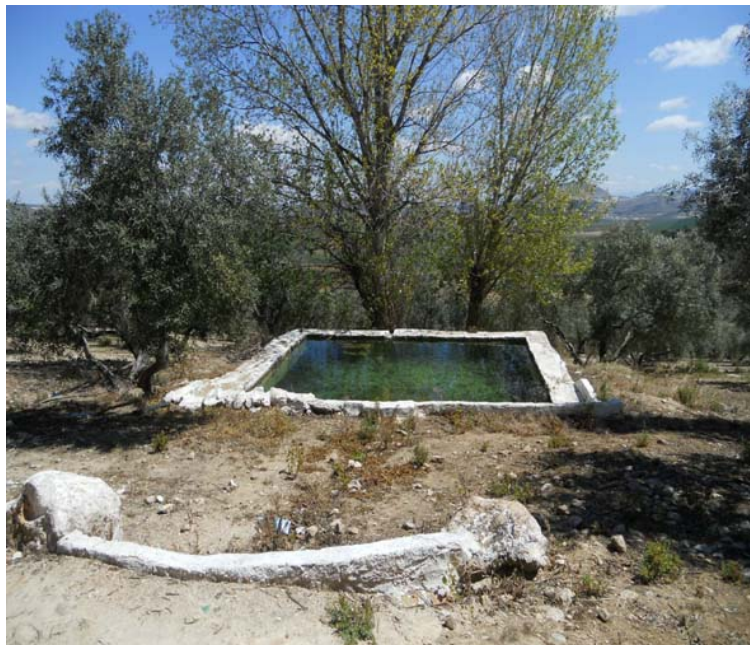
*Fuente del Sol y alberca (S. Rodríguez, abril 2012)*

Esta fuente tiene asociada una alberca de unos 7 X 7 m. que sirve para el riego por goteo del olivar. El nacimiento del agua se encuentra a unos 5 m. por encima de dicha alberca, por debajo de una pequeña pared, donde hay una arqueta.
