# Fuente de la PRESA ISABEL II

Níjar, Almería

J. M. Fernández-Palacios Carmona (Consejería de Agricultura, Pesca y Medio Ambiente)  
(18-05-2012)

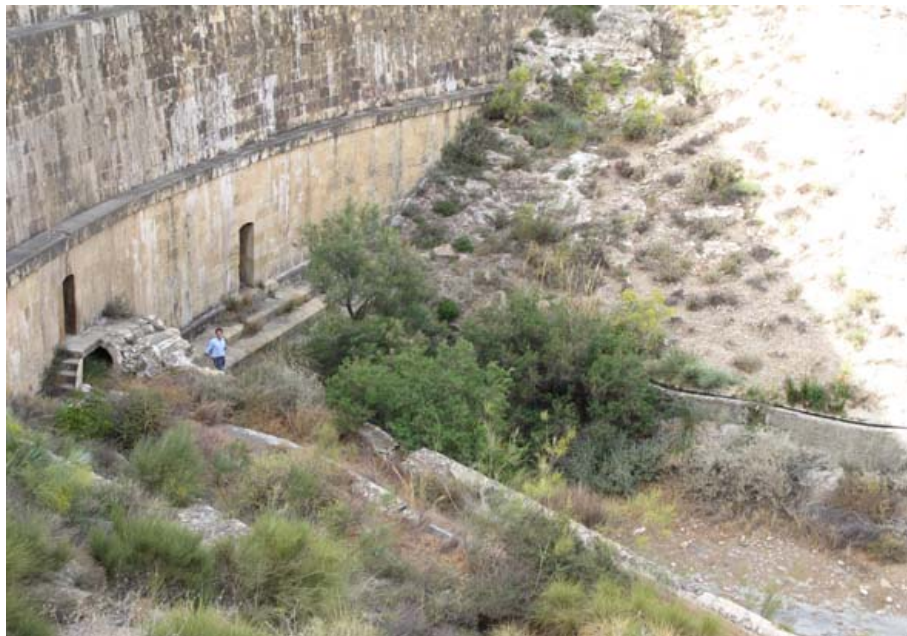
*Vista del desagüe de fondo. La presencia del agua origina vegetación palustre con juncos y tarajes. Se observa la conducción que lleva el agua por la margen izquierda (F. Sancho, mayo 2012)*
