# Pilar de CAÑORAO

Barbate, Cádiz

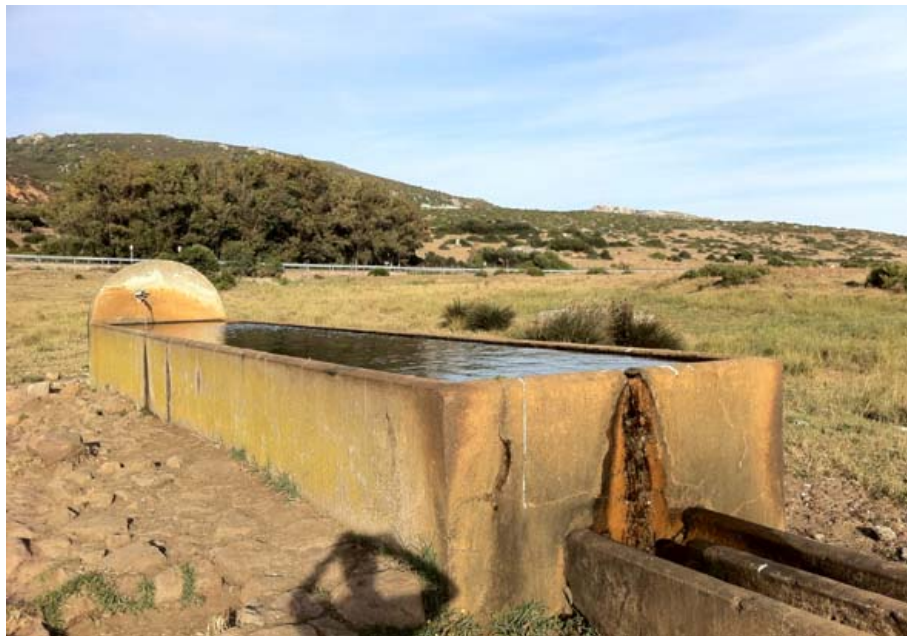
*Pilar de Cañorao (J. I. de Arcos, junio 2012)*

En las faldas de la Sierra de Retín, junto a la carretera de Zahara de los Atunes a Barbate, en la planicie litoral entre la misma y la playa, se encuentra este pilón abrevadero para ganado. Posee un primer pilar, de mayor altura apto para ganado vacuno y equino, que se continua con un segundo de menor altura para ganado caprino-ovino.

El agua le llega del manantial situado al otro lado de la carretera en la falda de la sierra al pie de una laja rocosa a unos 400 m del pilar. La conducción nace de una caja-registro que almacena el agua.
