# Fuente de la CASILLA DE LOS HOYOS

Álora, Málaga

*Fuente de la Casilla de los Hoyos (A. Vela Torres, mayo 2012)*

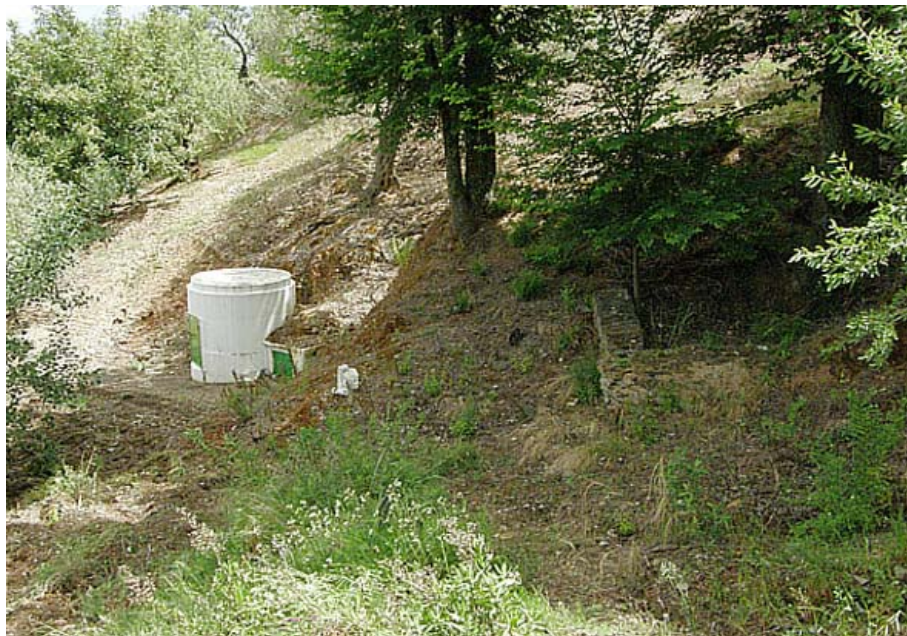
El manantial no tiene pérdida: se encuentra 50 m. pasadas las casas, a la derecha del camino, en la linde entre el monte y un olivar. Antaño, los periódicos deslizamientos del terreno que cegaban el nacimiento obligaban a un mantenimiento continuo; por este motivo, recientemente se modificó la captación para que el caudal surgente fluyese en el interior de un gran tubo de hormigón, clavado verticalmente en el suelo, formando así un pozo. Un par de metros de este tubo tiene una parte aérea en la que se ha practicado una abertura, con una puerta metálica; también ha sido dotado de un techo para evitar la caída de elementos extraños en el interior.

Tubo de hormigón para su protección

Aceptable
