# La FORONGUILLA

Coronil, El, Sevilla

## 1 Localización

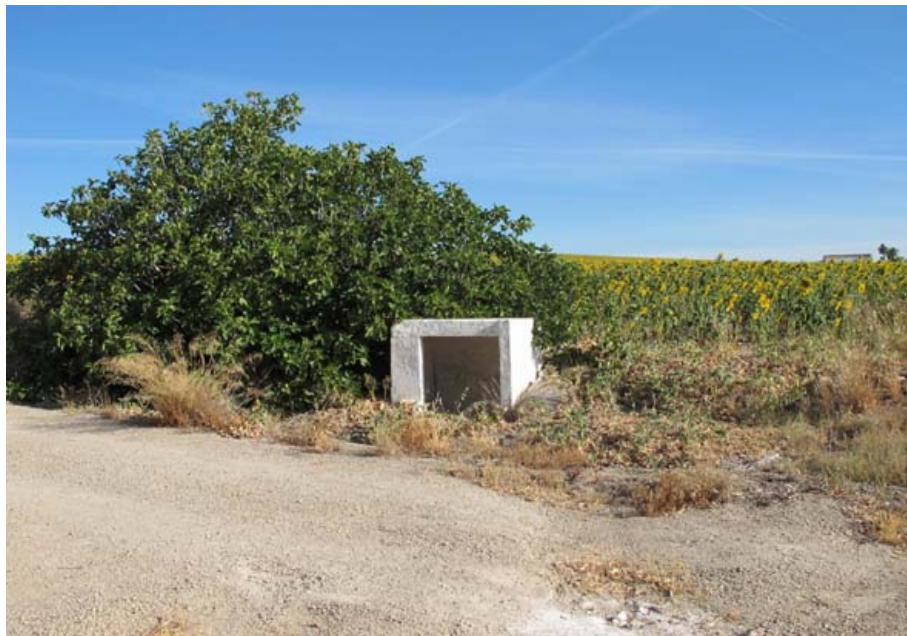
*La Foronguilla, caseta de protección (M. Cerrillo, julio 2012)*

A pie de la carretera El Coronil-Montellano, a la entrada de la finca La Foronguilla, se encuentra esta modesta fuente, en su origen caminera pues está en una antigua vía pecuaria hoy asfaltada. Aparece protegida por una alcubilla. De la caja parte una conducción de las aguas rebosantes.

El agua le llegaba a través de una pequeña mina de captación que se interna en el cerro inmediato. Dado el reducido tamaño de la misma (impracticable para el hombre) suponemos que corresponde a una antigua zanja-trinchera cubierta tras su apertura.

Según la propiedad, aunque de caudales reducidos nunca se secaba, hasta que, hace unos 20 años, abrieron en su cercanía una zanja donde enterrar una conducción de fibra óptica. Desde entonces se seca con frecuencia, se supone por afectar la galería de captación.
