## Fuente de LA ZARZA

Villanueva del Duque, Córdoba

*Entorno de la Fuente de la Zarza. (D. Gómez, agosto 2012)*

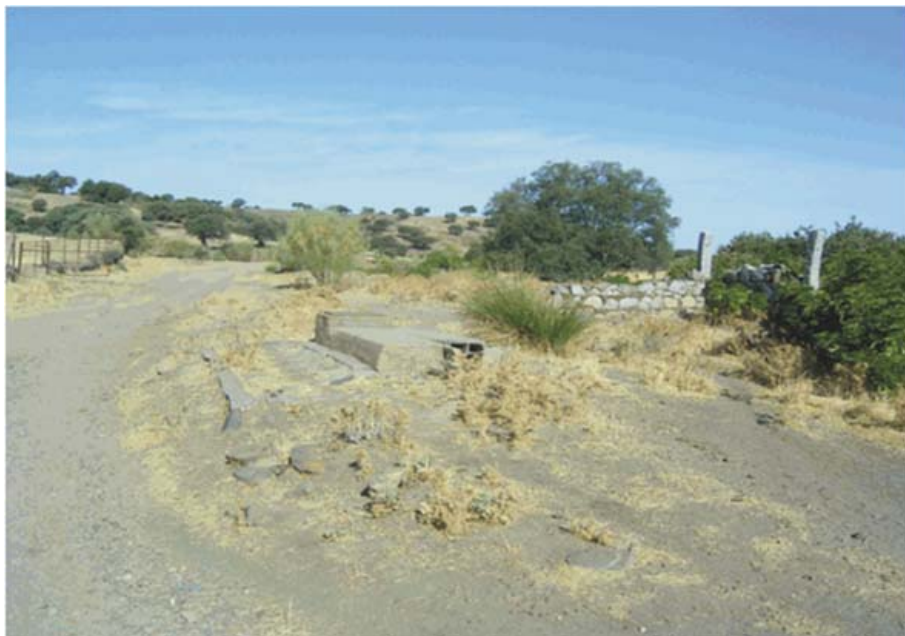
La fuente presenta un vano sin brocal de forma rectangular (240 x 100 cm.) bordeado por cuatro piedras de granito de 30 cm de ancho. En el centro de una solera empedrada con piedras de granito y pizarra de forma poligonal que supone una superficie total de 600 x 450 cm. que servía para que no apareciera vegetación en el entorno del hueco de la fuente y se evitara la formación de barro y suciedad en sus proximidades.

Actualmente el hueco de la fuente se encuentra sellado parcialmente por una construcción reciente de cemento que elimina de forma directa el peligro de caídas a la fuente.

Hasta hace dos o tres años junto a la fuente se situaban 4 pilas de granito para lavar la ropa que históricamente fueron usadas como lavaderos públicos del municipio. En la actualidad tan solo queda parte de la pared y las agujas graníticas que delimitaban la zona de lavaderos y ofrecían la base para una antigua techumbre o sombrero.
