# Fuente EL RUBIO

Baeza, Jaén

*Fuente El Rubio (Asociación SUALSUR, julio de 2012 - ([www.subiendoalsur.com](http://www.subiendoalsur.com)))*

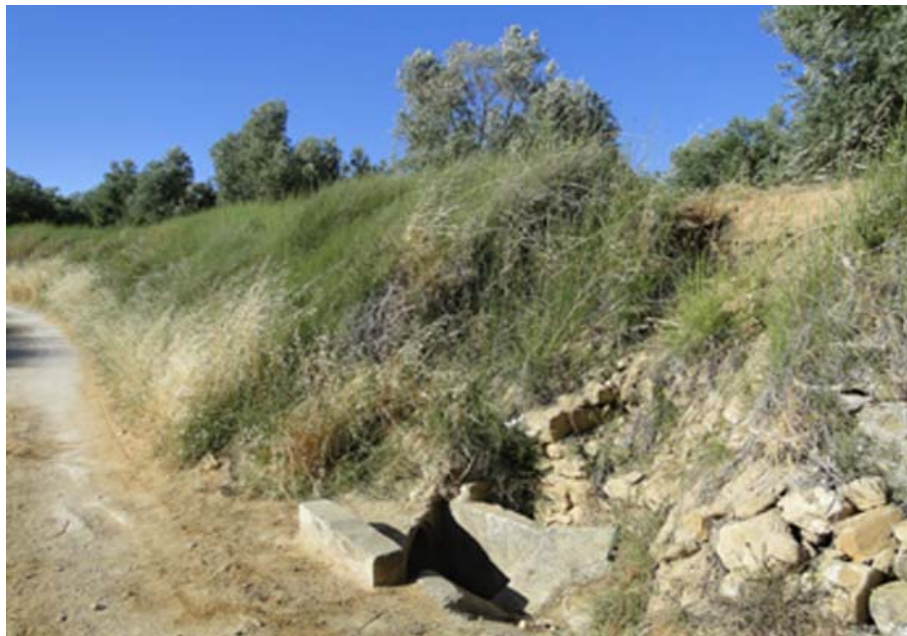
Por el excesivo uso de productos químicos para el olivar, actualmente no es recomendable su ingesta debido a la contaminación de la tierra. Motivo por el cual cada vez está más deteriorado el manantial.

Se recoge el agua en una arqueta por debajo del nivel del camino, que la deriva a una alberca próxima.
