# El Chorrillo de ROMERO

Almogía, Málaga

## 1 Localización

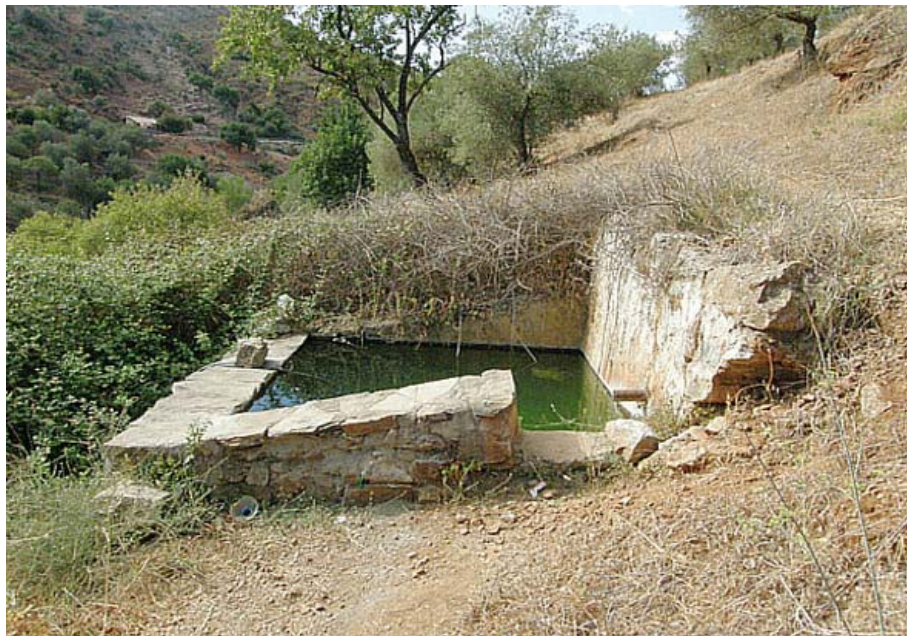
*El Chorrillo de Romero (A.Vela Torres, septiembre 2012)*

El Chorrillo de Romero se ubica al pie de un alto paredón conocido en el lugar como Tajo Pisón. La única instalación realizada para el aprovechamiento del caudal surgente consiste en una alberca, excavada en el suelo, con unas dimensiones de 2,5 m. por 2. Sobre la rasante, de los muros, que tienen un grosor de medio metro, únicamente sobresale unos 50 cm..

Dos son los caños que tiene la fuente pero sólo funciona uno, el metálico; el segundo caño es de cerámica. Están ambos embutidos en una pared que también funciona como muro de contención de la ladera, que en esta zona es muy pendiente.
