## Fuente del ESPINO

Villaluenga del Rosario, Cádiz

### 1 Localización

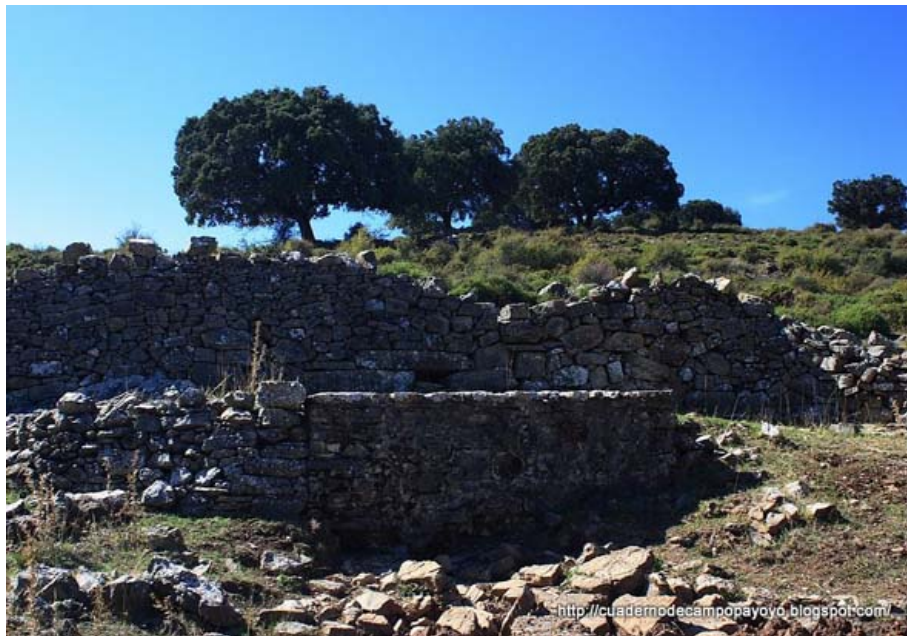
*Frontal de la Fuente del Espino, así como la pila o depósito en el que cae el agua ( J.L. Valencia, octubre 2012)*

La fuente se compone de un frontal de piedra donde el agua vierte a un pilón profundo y ancho (más bien depósito) de unos 3 m de ancho por 2 de hondo, el frontal de piedra se continúa en un murete alto de piedra que forma un recinto "amurallado" con el objetivo de impedir que entren los animales a beber, lo cual señala más un uso de abastecimiento humano que ganadero. A medida que el estiaje avanza el nacimiento del agua se produce más arriba en la ladera, motivo por el cual hay dos pozos o abrigos de piedra, para proteger el lugar de salida de agua, uno de ellos (el más próximo a la fuente) está derruido, y el otro más pequeño presenta una pequeña poza con bóveda de piedra desde la que parte una goma hasta el cortijo de San Antonio que está a 440 m en línea recta.

Parte de los muros de piedra de protección y uno de los pozos de la parte alta están derruidos, se ve que hace mucho tiempo que no se hace ninguna reparación.
