## Nacimiento de REALENGUILLO

Villanueva de la Concepción, Málaga

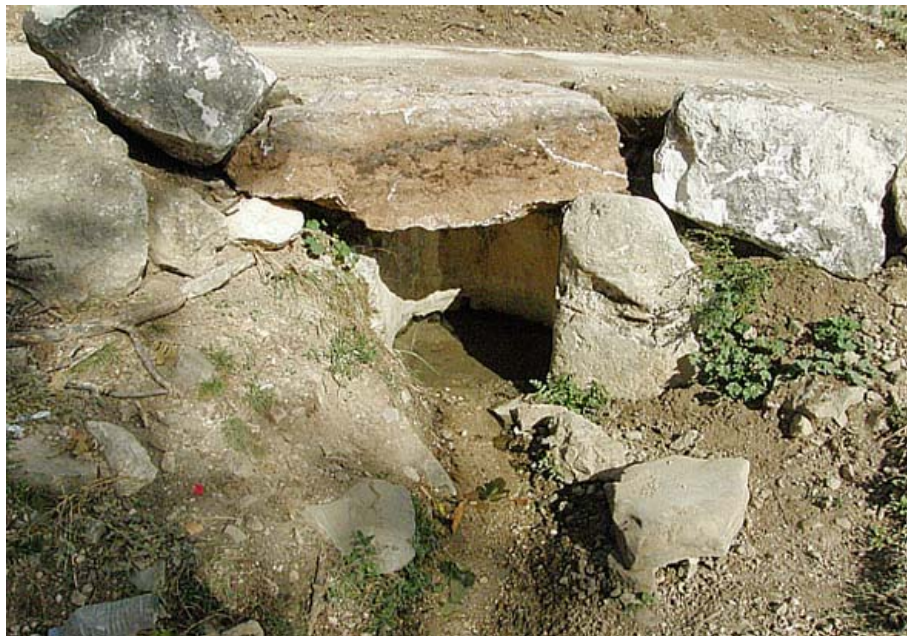
*Nacimiento del Realenguillo (A. Vela Torres, octubre 2012)*

El manadero se encuentra justo debajo del carril, motivo por el que ha sido cubierto por una gran losa de piedra; así se evita la caída de tierra o piedras que le puedan afectar.

El flujo hídrico vierte inmediatamente en la alberca, que es de planta irregular; sólo dispone de un tramo de muro ya que ha sido construida haciendo un rebaje en la ladera del monte.

Aceptable

Abandono, suciedad y vertidos
