# Mina del LAGAR DE RUBIRA EL VIEJO I

Málaga, Málaga

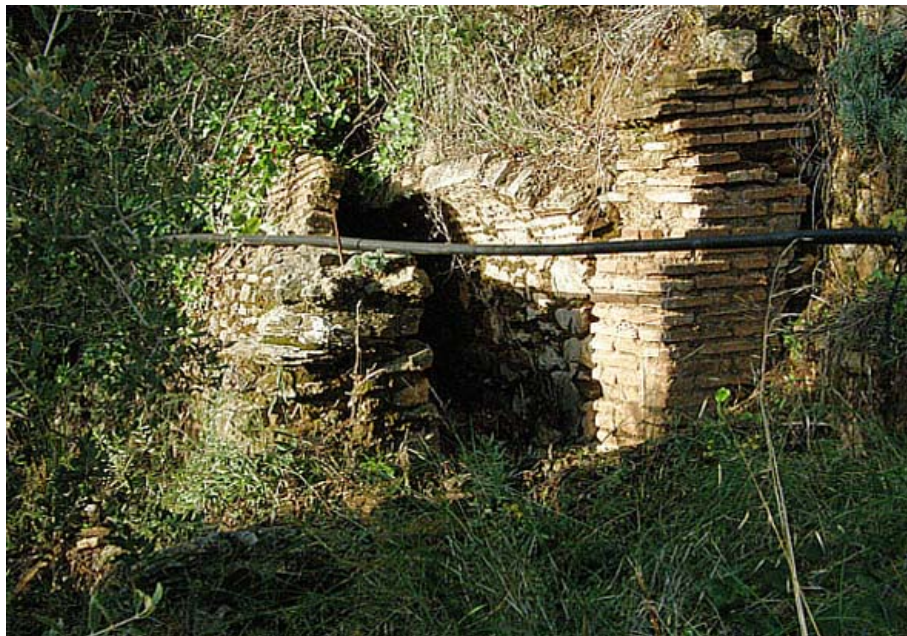
*Vista exterior de la galería de la mina (A. Vela Torres, octubre 2012)*

En la última curva que hace el carril antes de finalizar en la vivienda, si alzamos la vista, veremos entre la vegetación una construcción de ladrillos. Una vez junto a ella, comprobaremos que estamos ante una galería adosada a la ladera del monte, cuyas paredes se cierran formando una bóveda de cañón apuntada. Sus dimensiones son pequeñas, apenas 70 cm. de anchura, 1,50 m. de altura y otros 2 m. de longitud.

Al final de la galería hay una pared que la cierra, con una abertura cuadrada que da paso a un espacio más amplio y alto; el cometido de este habitáculo consiste en recoger el caudal procedente de un pequeño manantial existente en la cañada, escaso durante todo el año excepto en las temporadas de lluvias, que aumenta algo más.
