# Pozo del PEÑÓN DE LA ESQUINA

Ubrique, Cádiz

Nombre del manantial/fuente: **Pozo del PEÑÓN DE LA ESQUINA**

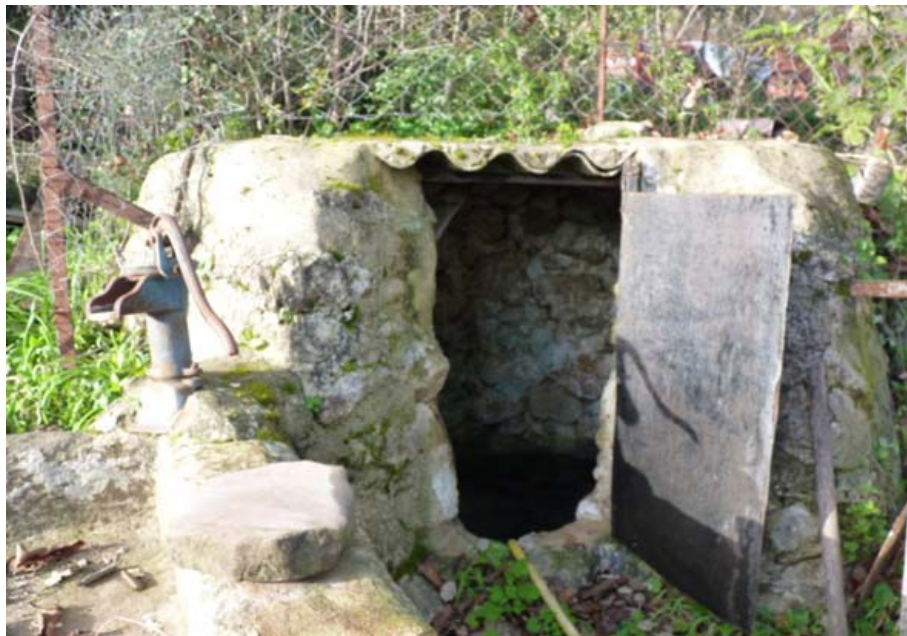
*Pozo del Peñón de la Esquina (M. Cabello Izquierdo, enero 2013)*

La fuente tiene construido un pozo de recogida de aguas circular cerrado (para proteger a los animales) y un magnífico pilón de caliza como abrevadero. También tiene una bomba manual para la extracción de aguas (es la primera de las fuentes de Ubrique) en desuso. El rebosadero de la fuente va directamente a la huerta.. Todo su alrededor está encharcado (en una de las fotos se aprecia el suelo mojado) y se forma un arroyuelo que cuando rebosa el agua.
