# Fuente de las CHOZAS

Priego de Córdoba, Córdoba

*Fuente de las Chozas (M. López Chicano, marzo 2013)*

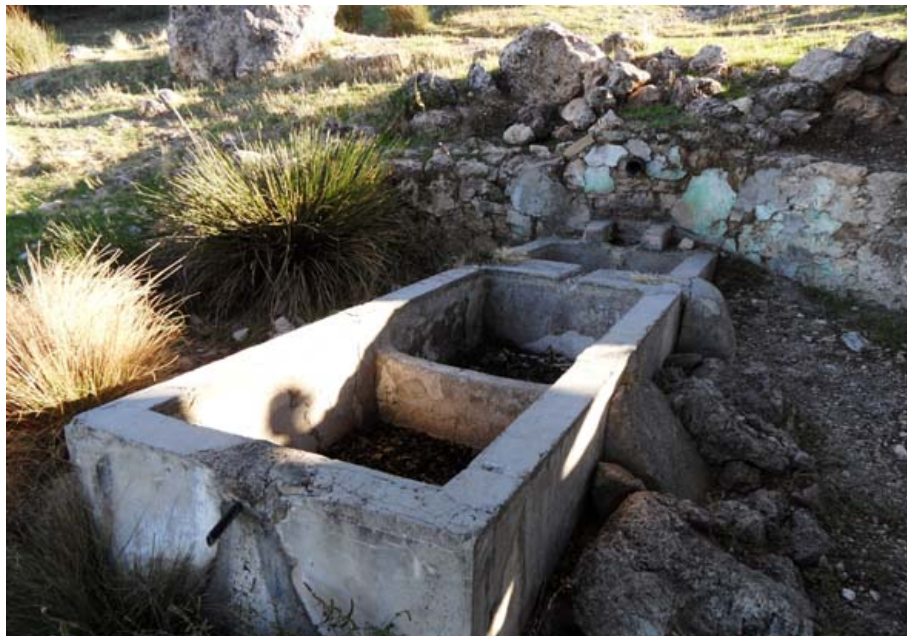
Consiste en una pila de base cuadrada que recibe el agua y un pilar rectangular adosado a la anterior, con una división central rebajada, que tiene aspecto de haber sido construido en tiempos más recientes. Cuatro contrafuertes intentan sostener todo el conjunto, aunque con poco éxito.

La pila y el pilar están conectados a través de un canalillo de rebaje en el pretil, mientras que el desagüe de este último se hace actualmente mediante un tubo de polietileno incrustado cerca del borde superior de su muro suroeste. La pila está adosada a un muro de contención del terreno y del camino, y dispone de una pileta destinada a colocar los recipientes para su llenado. El muro de contención es de mampostería y contiene una especie de frontón trapecial de ladrillos en el que se dispone un tubo metálico a modo de caño.
