# Fuente del PEZ

Peñaflor, Sevilla

*Fuente del Pez (J. M. Parias Cervera, mayo 2013)*

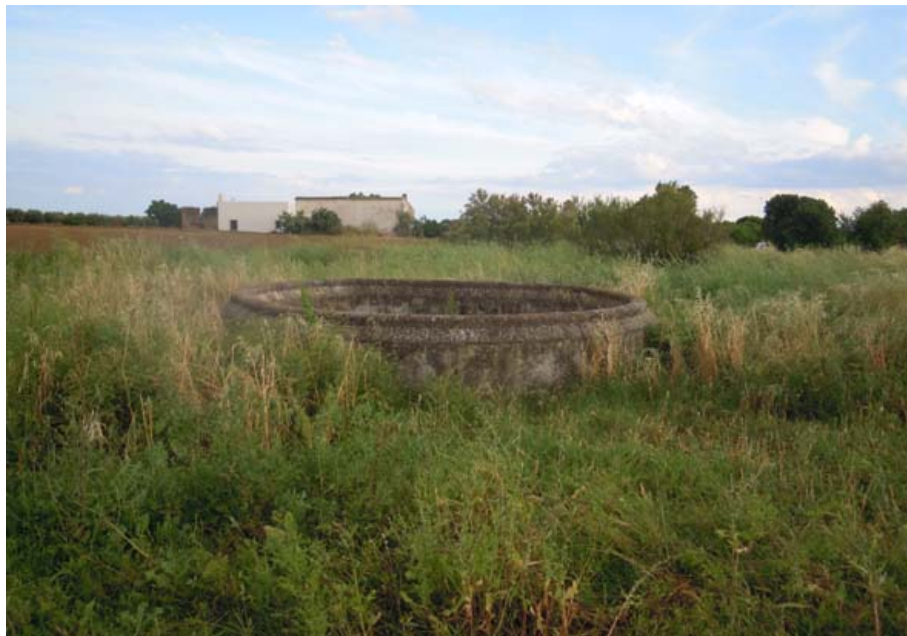
En la actualidad se reduce a un pozo abierto de diámetro grande (unos 4 m) en una leve depresión en medio de una zona llana correspondiente a terrazas del Guadalquivir de su margen derecha. El entorno corresponde a cultivos.

Según testimonio de gente del lugar antaño era un manantial muy caudaloso. En la actualidad aparece como pozo manante (según estaciones y pluviometría) y sus aguas son aprovechadas para uso rural y riego.

Deficiente

En esa época nuestro abuelo la mantenía limpia y blanqueada todo el año, aunque no fuera suya, él se ocupaba del mantenimiento. Hoy en día se encuentra muy deteriorada, además está, casi siempre seca, tanto la pequeña laguna como la fuente en sí-, seguramente se debe a la cantidad de pozos que se hicieron por la zona que seguro afectan al acuífero.
