## Mina tercera del CAMINO DE LA ENCINA

Málaga, Málaga

### 1 Localización

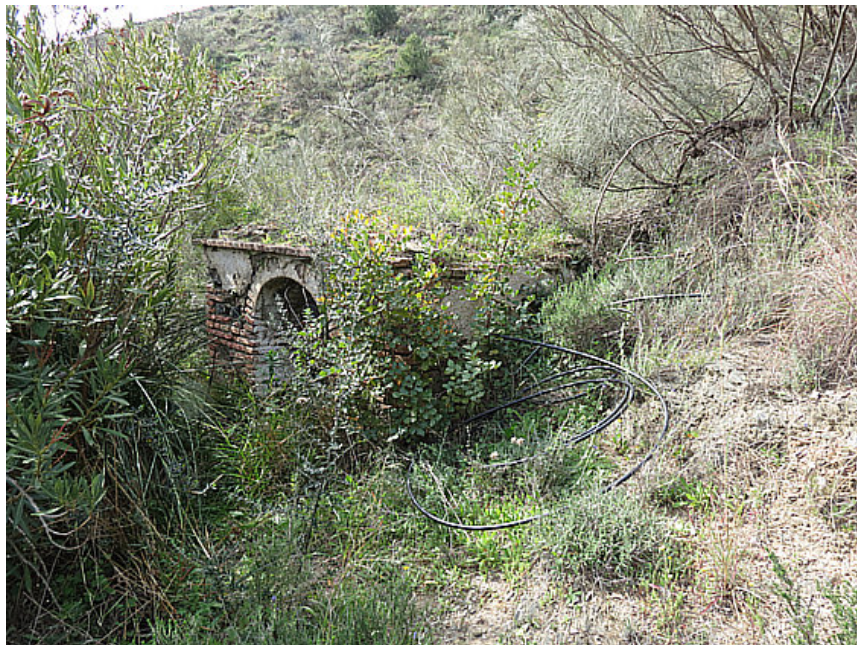
*Mina tercera del Camino de la Encina (A. Vela Torres, diciembre 2012)*

La mina se encuentra algo más arriba, rodeada de abundante vegetación que casi la oculta a la vista. La parte externa de la mina está representada por una caseta de planta cuadrada y modestas dimensiones, apenas un metro de altura y otro tanto de lado; el techo es plano y el material predominante en su construcción es el ladrillo de barro con algunos mampuestos intercalados.

Para acceder al interior existe una amplia abertura que, en la actualidad, está cerrada por una reja. De la caseta parte una galería excavada en el monte, revestida de ladrillos. La construcción alberga un depósito de escasa profundidad, tan lleno de agua que ésta rebasa el escalón de la entrada y encharca los alrededores. En la pared del fondo se abre la galería, por la que fluye la corriente.

Una manguera de poco diámetro -insuficiente para evacuar el caudal que baja por la galería- conecta la mina con el pilar que, a su vez, desagua en varios recipientes dispuestos por el entrono; aunque nos han comentado que abastece a un diseminado rural existente a aproximadamente 1 km de distancia, no hemos localizado ninguna conducción por la zona que realice esa función.

Aceptable

Abandono, suciedad y vertidos
