# Fuente del SOTO

Santiago-Pontones, Jaén

*Fuente del Soto (L. Cano Cavanillas, marzo 2013)*

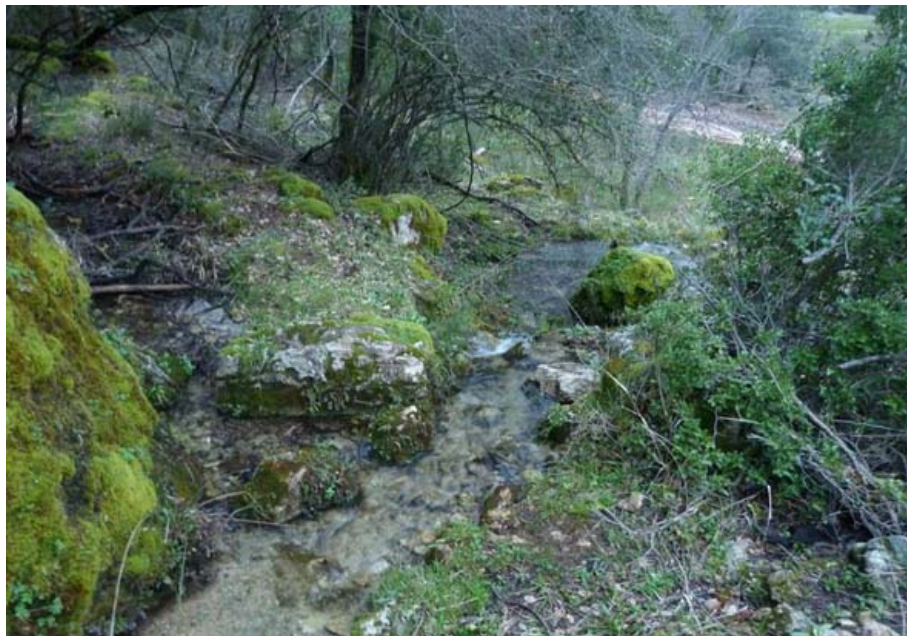
Se trata de un manantial producido a favor del contacto de los materiales calizos jurásicos con las arcillas del triás que forman el fondo del valle.

El agua mana en varios puntos, pero en el más caudaloso, situado tras una piedra, tiene colocada una teja a modo de caño.
