# Rezumes del CORTIJO DE PUERTO MAHÍNA

Priego de Córdoba, Córdoba

*Rezumes del Cortijo Viejo de las Chozas de Toledo (M. López Chicano, noviembre 2012)*

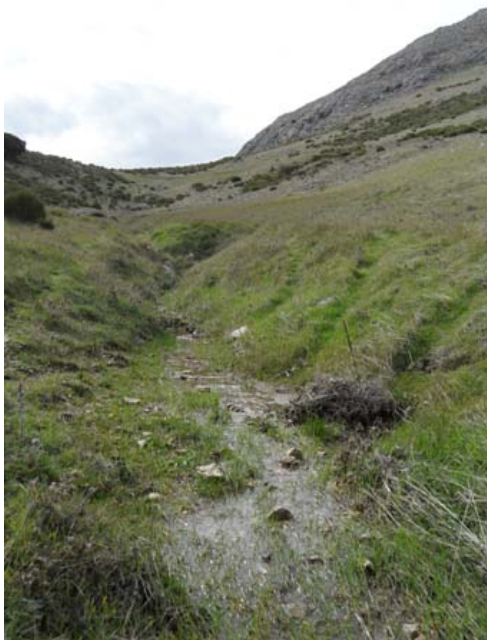
Los restos del cortijo viejo de las Chozas de Toledo se localizan a unos 8 km al suroeste de Priego de Córdoba, apenas a 150 m de la coronación de Puerto Mahína, collado emblemático que se encuentra entre las moles montañosas de la Tiñosa y la Sierra de Alhucema. En sus proximidades se observan varios rezumes de aguas procedentes del puerto y de la cara noroeste de la Tiñosa (concretamente del Morrión). Se pasa junto a ellos siguiendo la ruta oficial de ascenso a la Tiñosa desde la vertiente noreste de puerto Mahína. Aunque el agua solo fluye en la época de lluvias, la posición de los rezumes viene delatada por los abundantes juncas que existen en el lecho del efímero arroyo, junto a un gran álamo negro que todavía resiste.

Las rocas que parecen aportar el principal caudal de los rezumes parecen ser unas calizas del Jurásico superior que afloran en la zona en el núcleo de un gran pliegue sinclinal y que se superponen a radiolaritas, mucho menos permeables que aquellas.
