# Tornajos del POCICO

Santiago-Pontones, Jaén

Nombre del manantial/fuente: **Tornajos del POCICO**

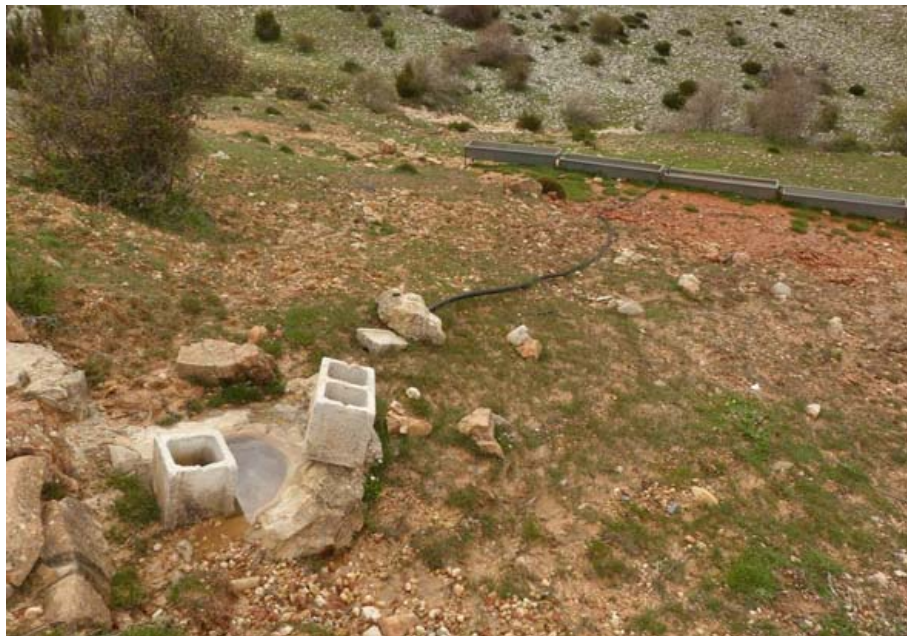
*Tornajos del Pocico, manantial (L. Cano Cavanillas, mayo 2013)*

Queda localizado en lo alto del Barranco del Saltador, en la hoya que hay por debajo del Morro del Tá?bano (al Este), a unos 250 m del collado y junto al carril.

Su dotación, una balsa que abastece a unas tornajeras de zinc, es de reciente construcción.

Sin interés (pilas metálicas).
