# Mina pequeña del CORTIJO DEL PANADERO

Málaga, Málaga

Nombre del manantial/fuente: **Mina pequeña del CORTIJO DEL PANADERO**

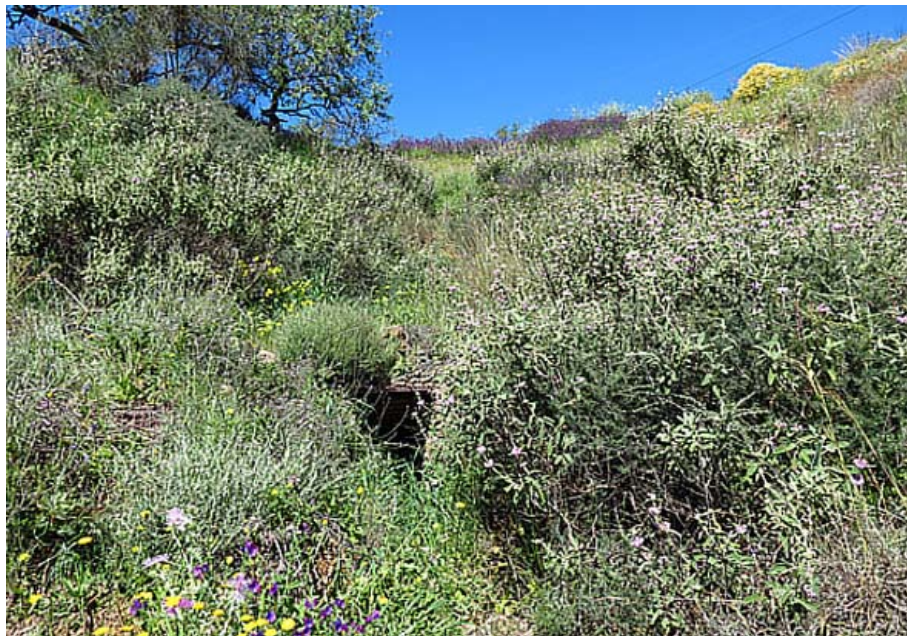
*Mina Pequeña de Cortijo del Panadero (A. Vela Torres, abril 2013)*

Ésta, que es muy sencilla, es fácil de encontrar a pesar de hallarse rodeada por abundante vegetación. Se emplearon mampuestos y ladrillos para construir una galería estrecha y corta, tanto que desde la entrada podemos ver que finaliza en una pared de roca que está completamente mojada, cosa normal pues por ella se desliza una lámina de agua que, con el transcurso del tiempo, ha dejado una fina capa de concreciones sobre la pared. En el suelo se ha excavado un minúsculo depósito del que parte una tubería metálica que transporta el caudal a una alberca de reducidas dimensiones, situada a unos 200 m.
