# Fuente VILLAMARTÍN AL CAMINANTE

Villamartin, Cádiz

## 1 Localización

Nombre del manantial/fuente: **Fuente VILLAMARTÍN AL CAMINANTE**

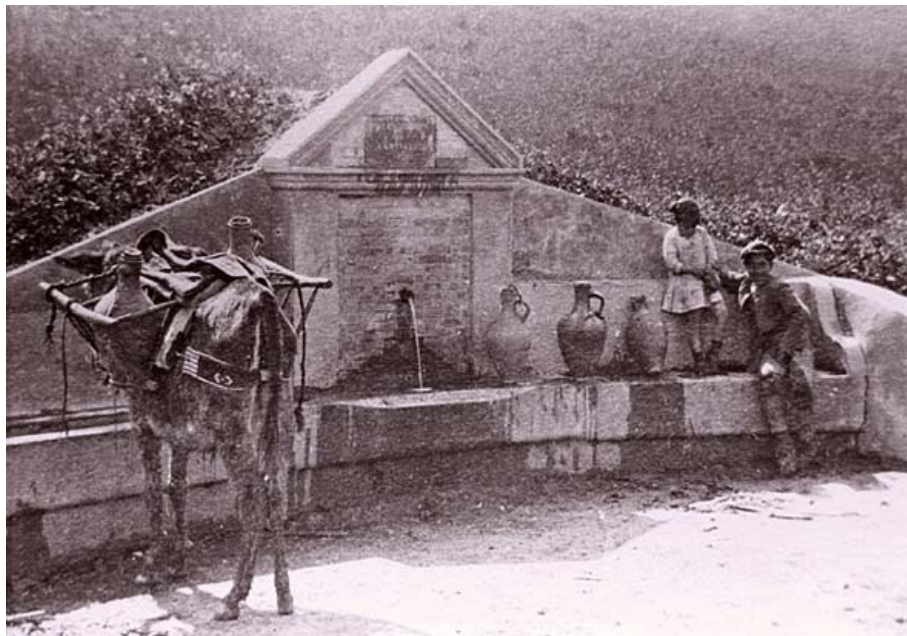
Fuente Villamartín al Caminante (Anónima, década de los cuarenta del siglo XX. Libro Villamartín, Imágenes de un Siglo II. 2003)
