# Fuente del CORTIJO DE LOS PETRONILOS

Priego de Córdoba, Córdoba

Nombre del manantial/fuente: **Fuente del CORTIJO DE LOS PETRONILOS**

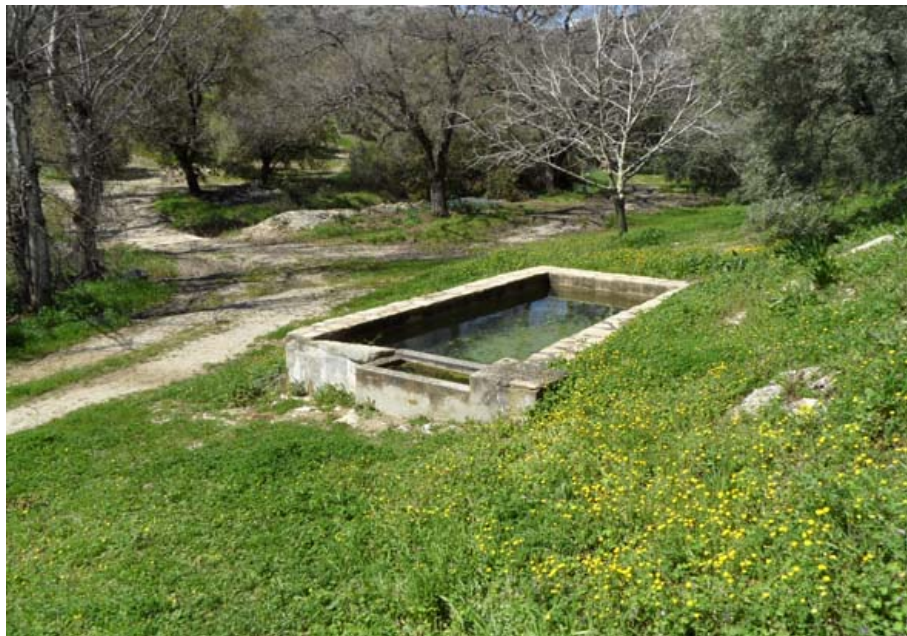
*Fuente del Cortijo de Los Petronilos (M. López Chicano, marzo 2013)*

La fuente está muy bien conservada -ha sido restaurada hace pocos años- y consiste en un pequeño pilar de planta rectangular adosado a una hermosa alberca rectangular originalmente de mampostería. En el borde sureste de la alberca, junto al pilar, hay dos grandes losas de piedra inclinadas que en su día debieron servir para lavar y restregar la ropa.
