# Manantial de LAS CONCEPCIONES

Carmona, Sevilla

**OCHO MINUTOS EDUCACIÓN AMBIENTAL**

**(22-05-2013)**

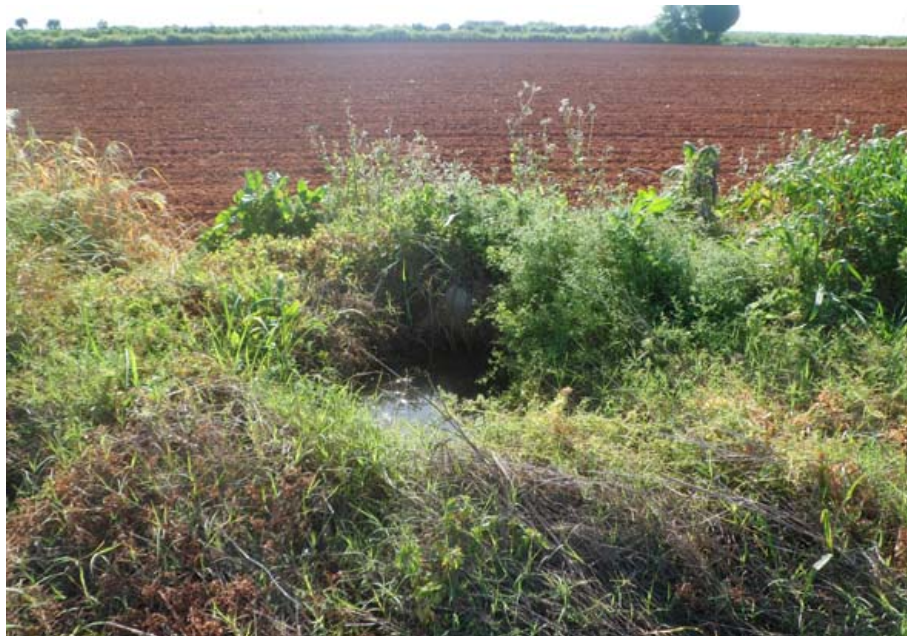
*Manantial de las Concepciones, la surgencia, casi oculta por la vegetación del borde de los campos de cultivo (D. Cabello Moreno, abril 2013)*

El manantial se localiza en torno al PK 15,5 de la carretera A-8005 (antigua Cañada Real Sevilla-Córdoba), que sigue el trazado de una terraza aluvial del Guadalquivir, junto al arcén izquierdo (sentido Sevilla) de la vía. Presenta una pequeña arqueta cuadrada de hormigón de apenas medio metro de lado que recoge inicialmente el caudal y que puede haber sido utilizada para el riego.
