# Mina de LOS CHARCONES

Cortes de la Frontera, Málaga

*Mina de Los Charcones (S, Rodríguez, junio 2013)*

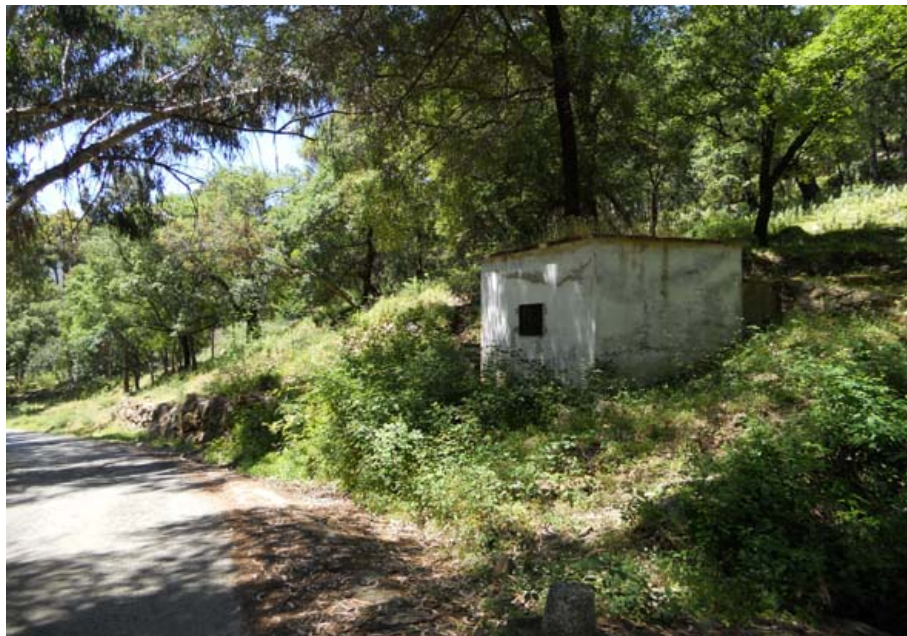
La mina tiene una longitud de unos 15-20 m. realizada con ladrillos y el agua sobrante se pierde por la cuneta de la citada carretera. La tubería de esta mina hasta el casco urbano es de hierro y presenta numerosas averías de difícil y costosa reparación, por lo que sería necesario una nueva acometida.

Deficiente

Abandono, suciedad y vertidos
