# Nacimiento del CANALIZO

Algodonales, Cádiz

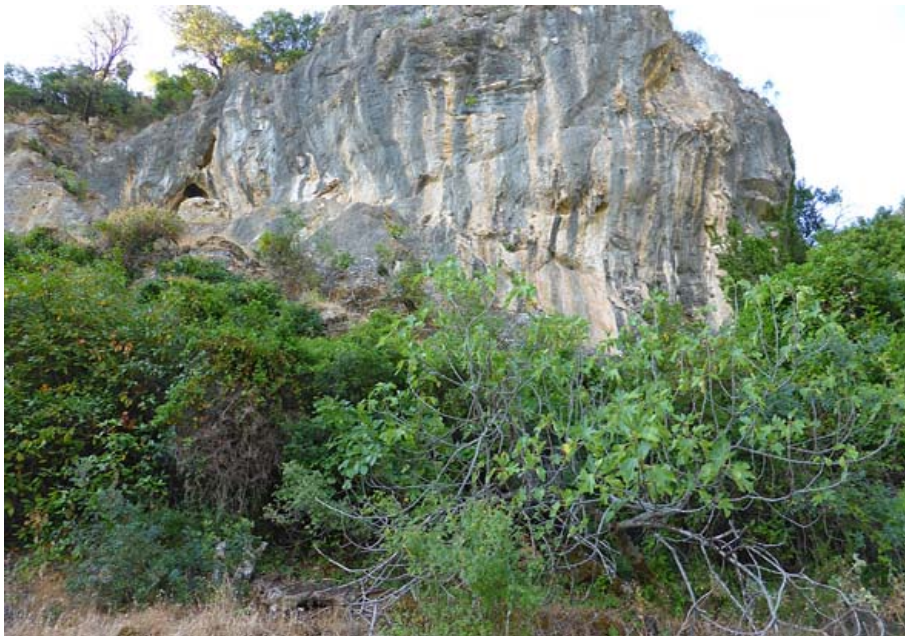
*Nacimiento del Canalizo (P. Sánchez Gil, julio 2013)*

El agua brota en la base del acantilado, entre profusa vegetación de zarzas y otros arbustos, señalando el lugar una higuera. Allí mismo se une a un torrente buscando el arroyo del Nacimiento. La tubería hace un largo recorrido hasta las dos bañeras, presentando una de ellas un aliviadero del que sale otra goma que baja con el excedente hasta la misma base de la sierra.

-Toda la instalación presenta un gran deterioro que indica un nulo aprovechamiento actual, por otra parte muy necesario para la abundante cabaña de cabra montesa de esta sierra.
