# Fuente de LÍJAR

Olvera, Cádiz

*Fuente de LÍJAR. (P. Sánchez Gil, julio 2013)*

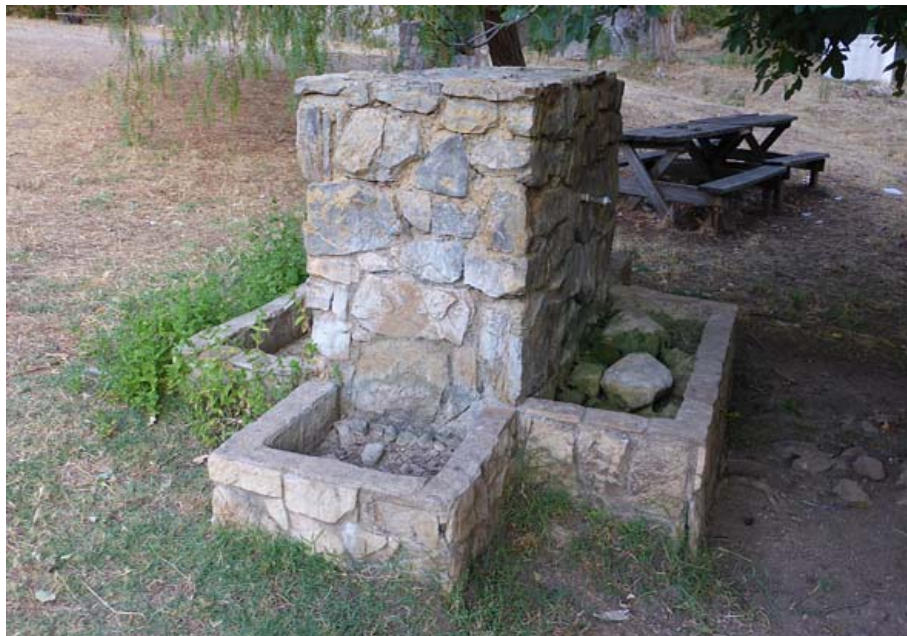
Deficiente

Abandono, suciedad y vertidos

De construcción reciente, la fuente es un prisma cuadrangular con un grifo en cada una de sus caras y bajo ellos un pequeño pilar. Para su construcción se han usado trozos de roca en forma de laja irregular y argamasa. Por su parte el abrevadero presenta el mismo tipo de construcción, saliendo el agua del registro hacia el pilón por unos ladrillos agujereados.
