# Fuente de los OLIVOS DEL RUBIO

Villaviciosa de Córdoba, Córdoba

Fuente de los Olivos del Rubio (R. Córdoba, 1998)

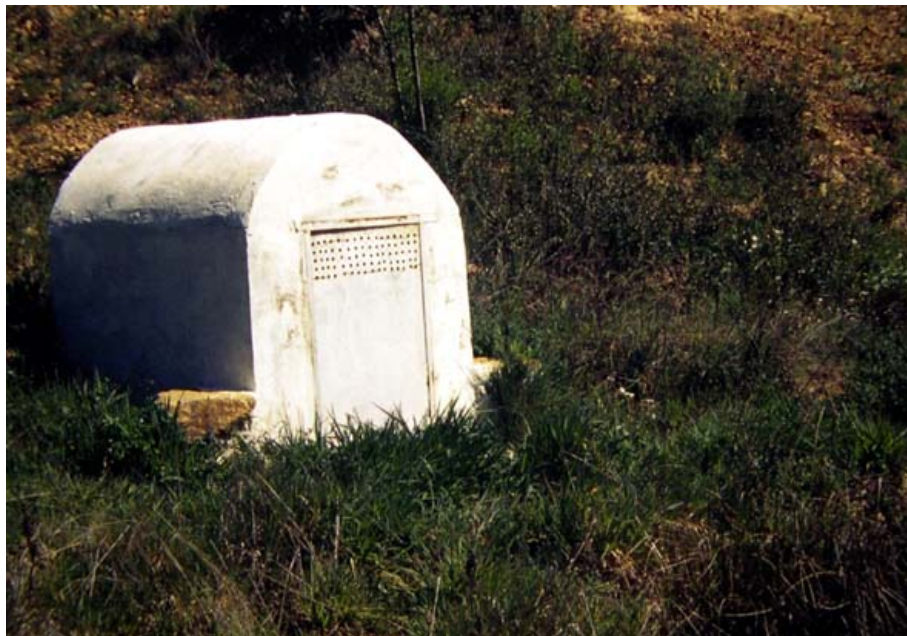
Bueno

Se trata de una alcuba o depósito superficial cubierto mediante una caseta de ladrillo abovedada y encalada por el exterior, de 1,40 por 1,20 y 1.25 m. de altura, a la que se accede por medio de una compuerta metálica situada en su cara sur. El interior es de planta circular y en uno de sus laterales (oeste) cuelga un recipiente para recogida del agua.

Se encuentra en buen estado de conservación, aunque el material (ladrillo moderno) con que está construida la caseta es de escasa calidad; el interior del pozo presenta revestimiento del mismo ladrillo.
