# Manantial de VALDESAÚCO

Villaviciosa de Córdoba, Córdoba

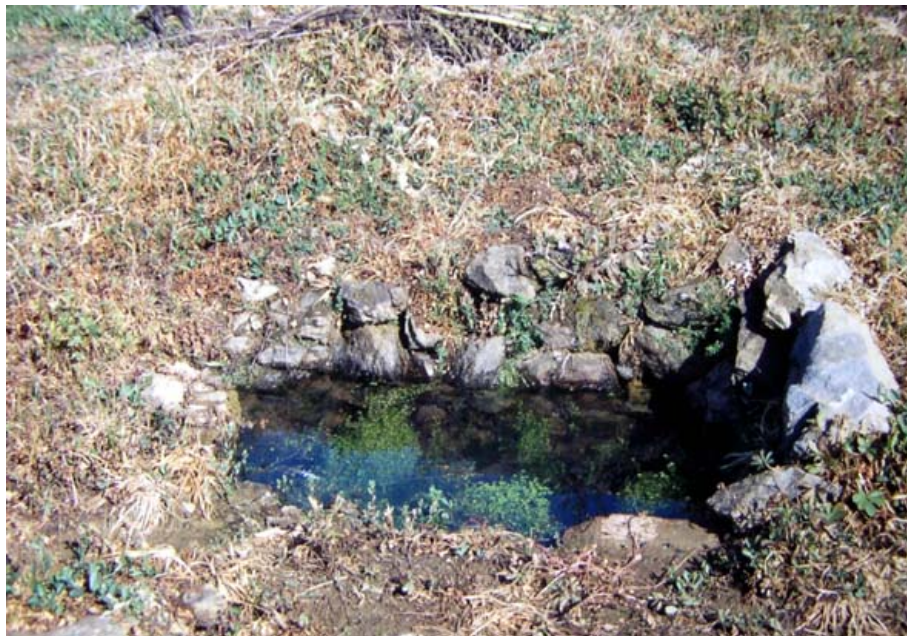
*Manantial de Valdesaúco (R. Córdoba, 1998)*

Aceptable

Se trata de un manantial cuya única estructura construida está formada por los muretes de piedra seca que lo recogen, dando lugar a un pocete de planta rectangular de 1,20 por 0,80 m. y una profundidad de un metro.

Al carecer de estructura construida no cabe hablar de estado de conservación; la mejor medida de protección que se le puede dar es el uso agrícola con que cuenta, pues éste garantiza su preservación
