# Fuente de los GRIFOS

Villaharta, Córdoba

Fuente de los Grifos ([www.villaharta.es](http://www.villaharta.es))

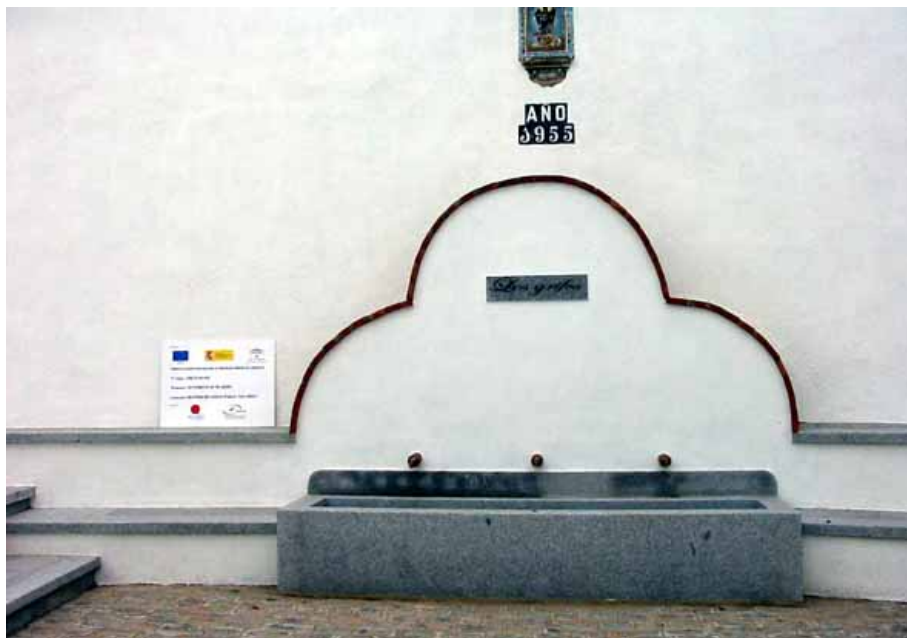
La fuente consiste en un depósito de cemento adosado a la fachada sur de un edificio de donde el agua pasa, por dentro de la pared, a verter a través de una cañería moderna en una piletilla de cemento, enmarcada por losas de terrazo, que mide unos 40 centímetros de lado y que está situada entre dos muretes de altura superior y cubierta igualmente de terrazo.

No parece que esta fuente conserve mucho de su aspecto y estructura originales, que deben haber sido radicalmente transformadas en los últimos años. Lo que actualmente se conserva está fabricado con materiales modernos y de escasa calidad, totalmente inapropiados para una fuente tradicional. Sería necesario investigar si se conservan fotografías antiguas de esta fuente o existe algún vecino que recuerde su aspecto primitivo y que pudiera ayudar a su recuperación.
