# Manantial del ALGARROBO

Alcalá de Guadaíra, Sevilla

### 4 Descripción

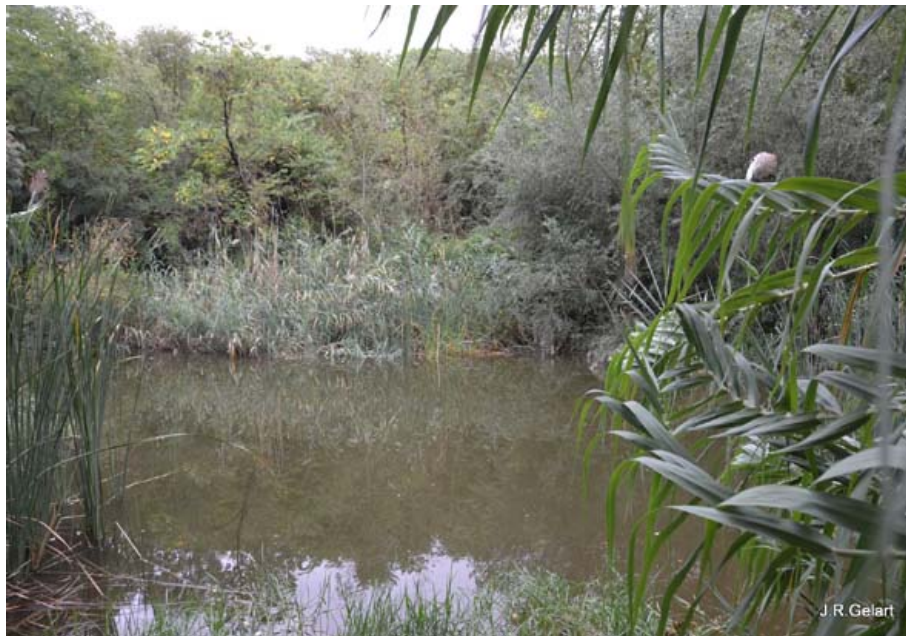
*Manantial del Algarrobo (J. Rodríguez Gelart, septiembre 2013)*

Las aguas de este manantial saldrían por un caño de PVC soterrado de unos 10 cm de diámetro, al que se le ha hecho una atarjea o acequia de piedras para poder discurrir el agua por el recinto sin que ésta se desparrame por la zona. La atarjea tendría un recorrido de unos 20 m hasta desaguar a una laguna, natural, que era llenada con las filtraciones y avenidas del aledaño Guadaira y, llenada ésta, terminaría por rebosar por un cauce excavado artificialmente para darle salida al agua, de nuevo al Guadaira. Así, pues, las aguas del Manantial de La Caja cruzarían soterradas el azud, pasarían canalizadas junto al Molino y saldrían al exterior a este manantial que, algo más abajo, llenaría la laguna para, más adelante, volver al Guadaira.

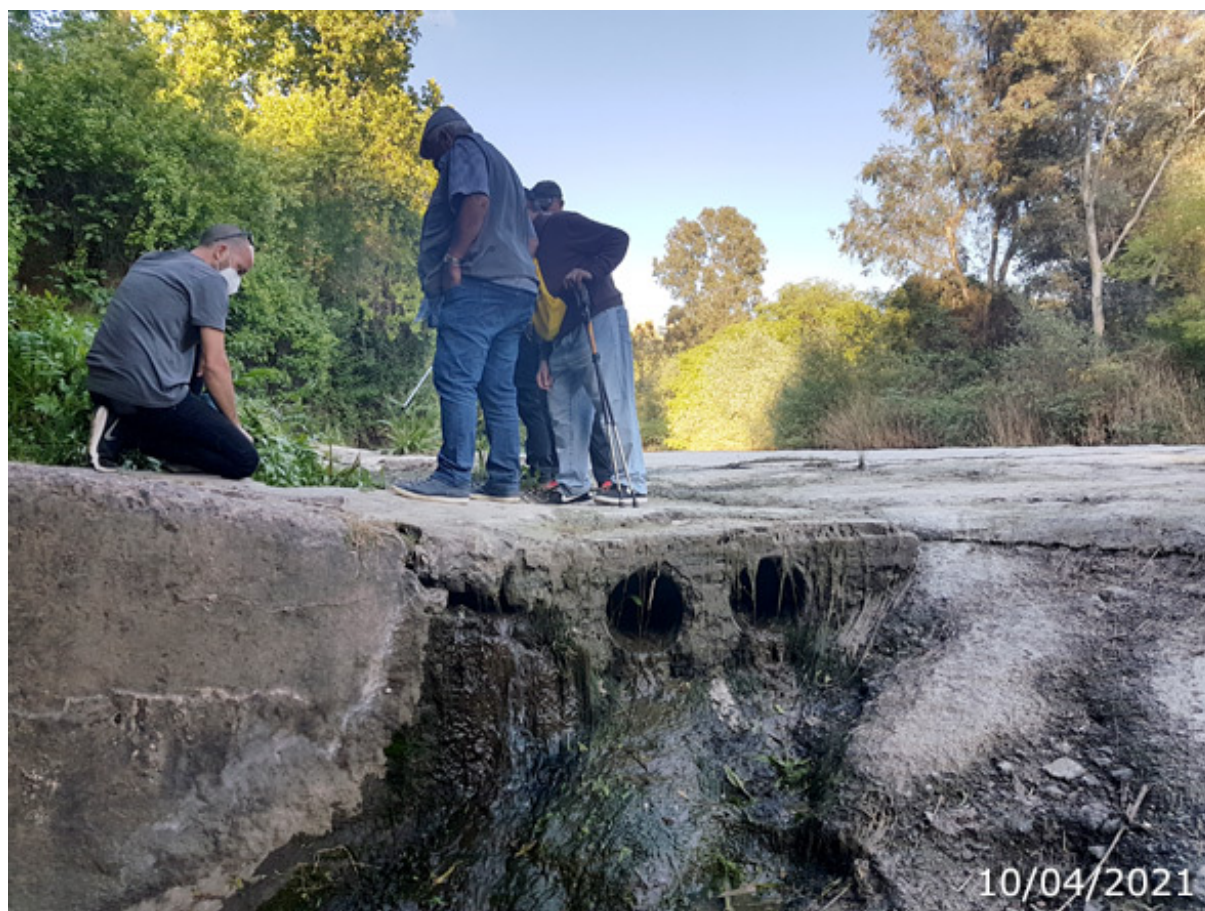
Actualmente, Abril de 2021, el manantial del Algarrobo está seco, y esto es debido a que las avenidas de agua (probablemente), junto con algún taponamiento, terminaron por romper el caño de PVC que conducía las aguas justo antes de pasar por el azud, haciendo que éstas lleguen al Guadaira por la orilla más lógica, la más cercana al Manantial de La Caja, pero secando el Manantial del Algarrobo.

*Aguas del manantial de La Caja saliendo por una fisura en el azud. Al fondo, voluntarios observan la rotura con Manuel Navarrete a la derecha (A. Ventas. Abril 2021)*

Por otra parte, alrededor del 19 de Mayo de 2021 (posiblemente ese mismo día, o el día anterior), se hizo un primer intento por arreglar la conducción. Para ello, se colocó un trozo de canalón, abierto, por debajo del existente roto. De esta forma, el agua no caía al suelo sino que seguía su curso pero, sin resultados, ya que no terminaba de circular debido al taponamiento en algún punto del interior. El 16 de Junio del mismo año se arregló definitivamente. En una visita al manantial, se pudo observar la zona cerrada con cemento, fresco, protegido para evitar que se pisara y, aunque se veía caer agua, igualmente, al río, al observar la atarjea construida en el lado contrario, podía verse el discurrir de ésta por ella, bajando de nuevo a la laguna. En el fresco cemento, alguien habría inscrito lo que pudieran ser sus iniciales; SKL, posiblemente el propio albañil que arregló la rotura y destaponó la conducción, o al menos, eso sería lo deseable.

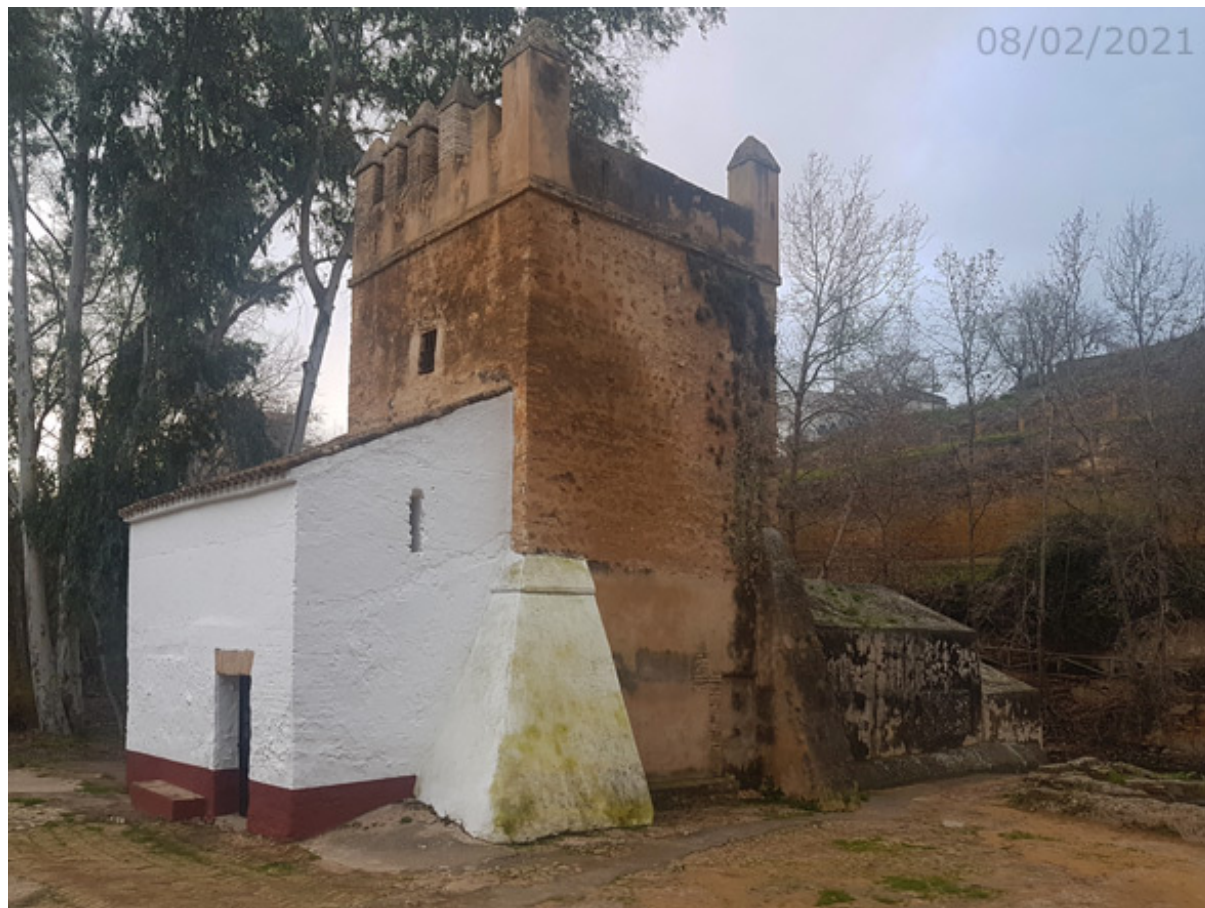
*Molino del algarrobo, en cuya base pasa la conducción soterrada (A. Ventas, febrero 2021)*
