# Mina de la CAÑADA DEL CHARCÓN

Cútar, Málaga

*Mina de la Cañada del Charcón (A. Vela Torres, agosto 2013)*

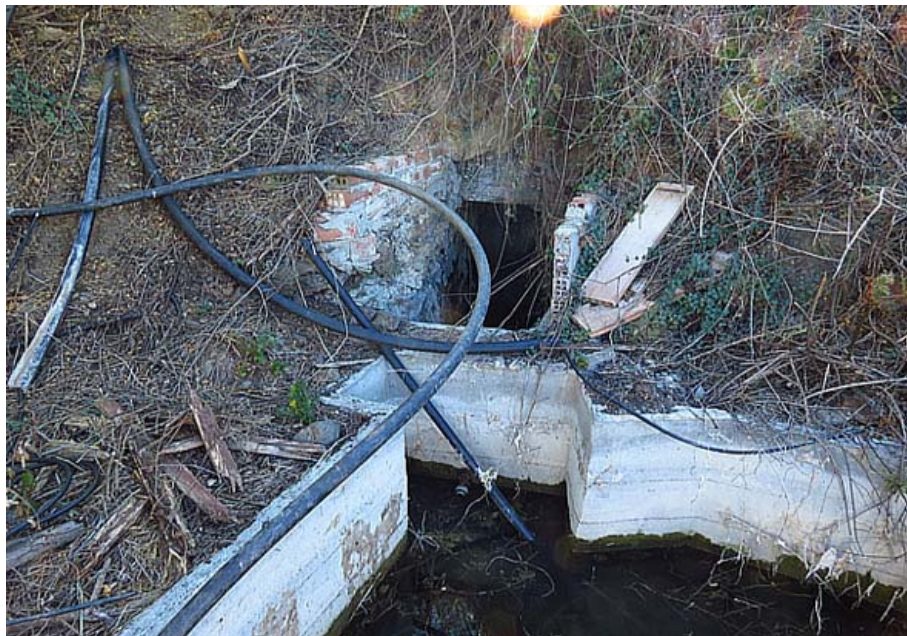
Aunque el minado está encharcado, es posible que no todo su caudal acabe en la alberca pues hemos observado que, debajo de ésta, incrustado en la tierra, hay un pequeño tubo metálico por el que vierte un delgado hilo directamente al arroyo. Desconocemos cuál es la procedencia de este flujo pero su cercanía a la mina nos hace pensar en hipotéticas filtraciones en la solera de la misma.

La galería, de corto desarrollo, es de reducidas dimensiones -algo menos de 1 m. de altura, 60 cm. de anchura- y, quizás por ese motivo, sus paredes carecen de revestimiento. Junto a la bocamina se sitúa una alberca de mediano tamaño, erigida con ladrillos y rasillas.
