## Fuente de CARIJA

Bornos, Cádiz

### 1 Localización

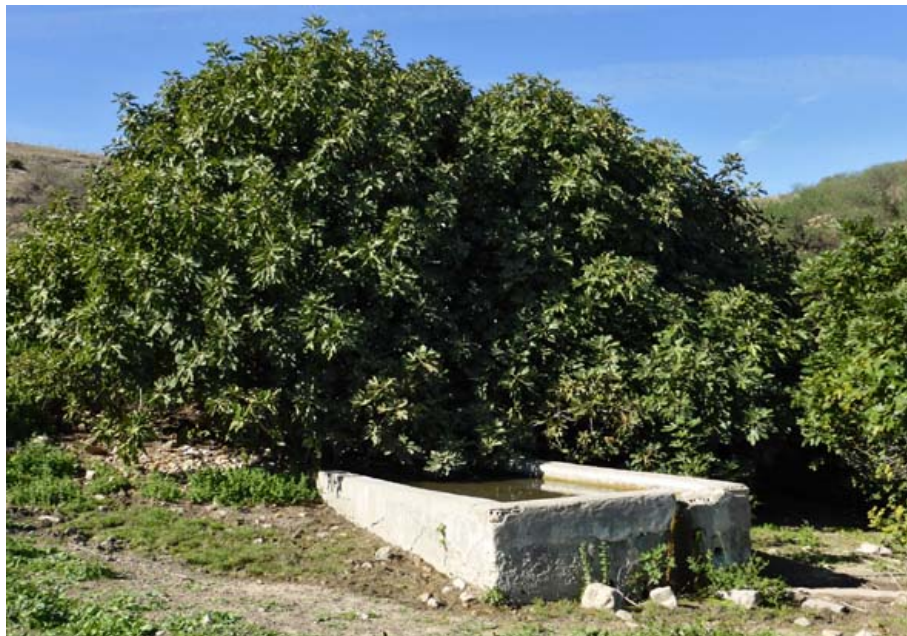
*Pilón de la Fuente de Carija (P. Sánchez Gil, noviembre 2013)*

El manantial se origina en la ladera este del promontorio de Carija y muy cercano al yacimiento arqueológico de Carissa Aurelia. En estado de gran abandono y prácticamente tapado por una gran higuera aparece el pilón de considerable tamaño; tras él un frontal de mampostería con un solo caño, como culminación de una galería de captación que se adentra en la ladera.

Deficiente

Abandono, suciedad y vertidos

Acoso de la vegetación
