## Pilón de PALANCA

Benaocaz, Cádiz

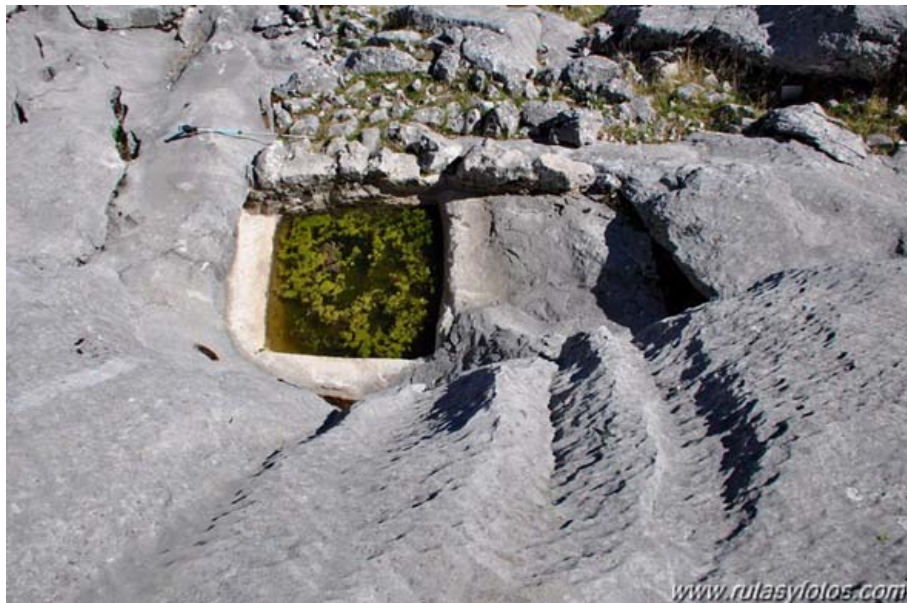
*Pilón de Palanca (M. Limón, noviembre 2103)*

Pilón labrado en la roca que recoge el agua que rezuma de entre los estratos del fondo y también desde una cornisa situada justo encima. A su alrededor crearon un muro (actualmente semiderruido) de piedras unidas con mortero para aumentar su capacidad.

El agua es utilizada por la fauna (gallipatos). Se observa la presencia de algas, al no haber comenzado la temporada de lluvias: Se deduce que también capta el agua durante el verano procedente de la caída del rocío nocturno depositado sobre la inclinada cornisa.

Aceptable
