## Mina segunda del LAGAR DE SUPIDE

Málaga, Málaga

*Mina Segunda del Lagar de Supide (A. vela Torres, octubre 2013)*

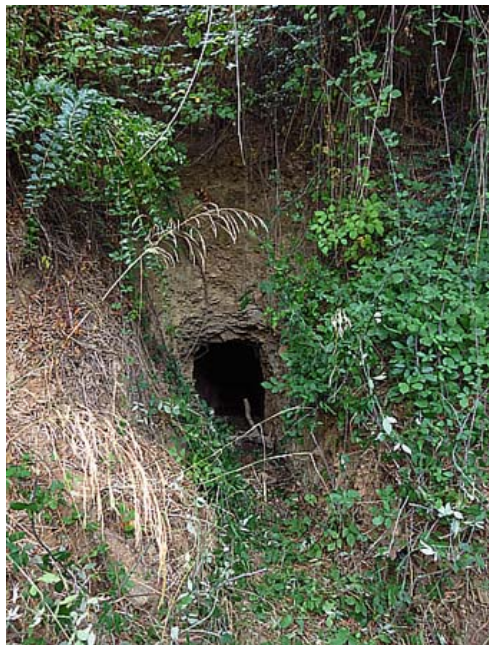
La mina se encuentra a apenas 50 m. del solar donde se levantaba el Lagar; consiste en una simple galería con una sección de reducidas dimensiones, menos de 1 m. de altura por 0,80 de anchura, y una longitud que se aproxima a los 5 m. En el suelo, en la bocamina, hay un pequeño escalón levantado para aumentar el volumen de agua retenida, que no suele ser mucha porque el minado permanece seco gran parte del año.

Las paredes del fondo están cubiertas por una delgada capa de carbonato cálcico.

Deficiente

Abandono, suciedad y vertidos
