# Pilar de FELIPE

Lora del Río, Sevilla

*Pilar de Felipe (J. M. Fernández-Palacios, febrero 2014)*

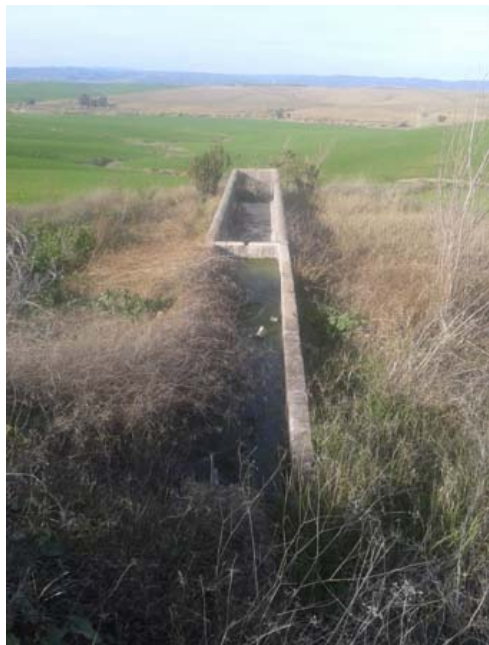
Se trata de varios rezumes que eran aprovechados y canalizados hacia una alineación de dos pilares dispuestos escalonadamente. La factura es moderna y fueron construidos como abrevaderos cuando la finca tenía ganado en los años 70 del siglo pasado. En la actualidad están arruinados y las aguas del rezume se pierden por la torrentera.

Deficiente
