# Pilar del VICARIO

Lora del Río, Sevilla

Nombre del manantial/fuente: **Pilar del VICARIO**

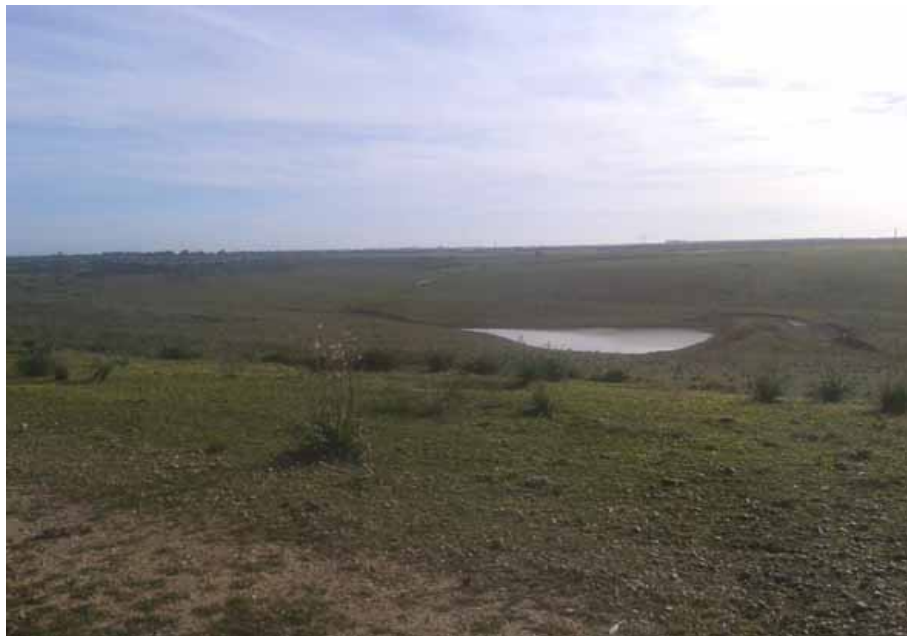
*El pozo y el pilar se observa en la lejanía, por detrás de la cola de la balsa ganadera (J. M. Fernández-Palacios, febrero 2014)*
