# Fuente de la SALUD

Granada, Granada

*Fuente de la Salud (A. Castillo, febrero 2014)*

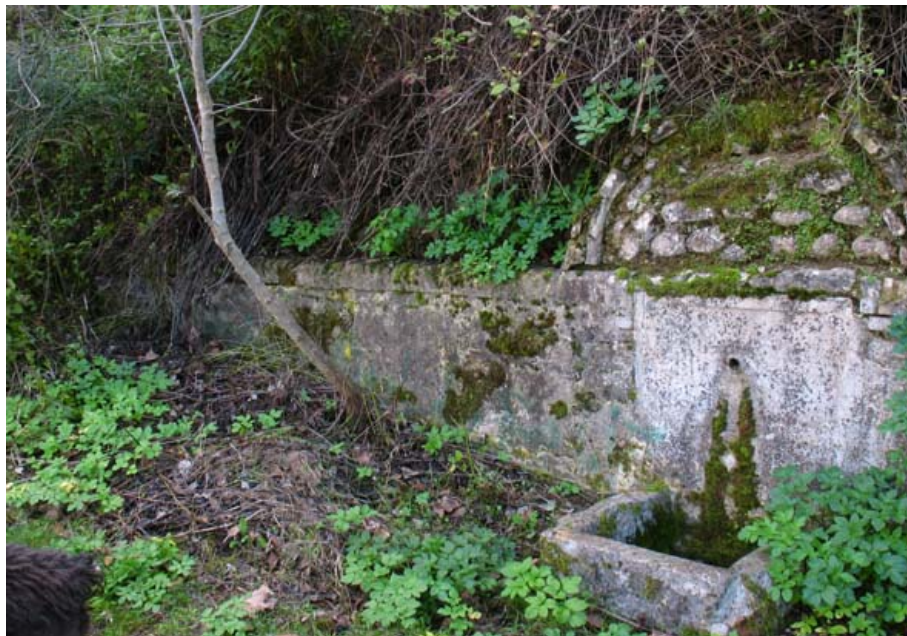
Actualmente se encuentra seca, afectada muy posiblemente por la ausencia de escapes de las acequias del Generalife y de la Alhambra, que pasan a cota superior.

Descripción de las instalaciones: **Bancada antigua muy deteriorada**

Deficiente
