# Fuente de la AGRILLA

Granada, Granada

Nombre del manantial/fuente: **Fuente de la AGRILLA**

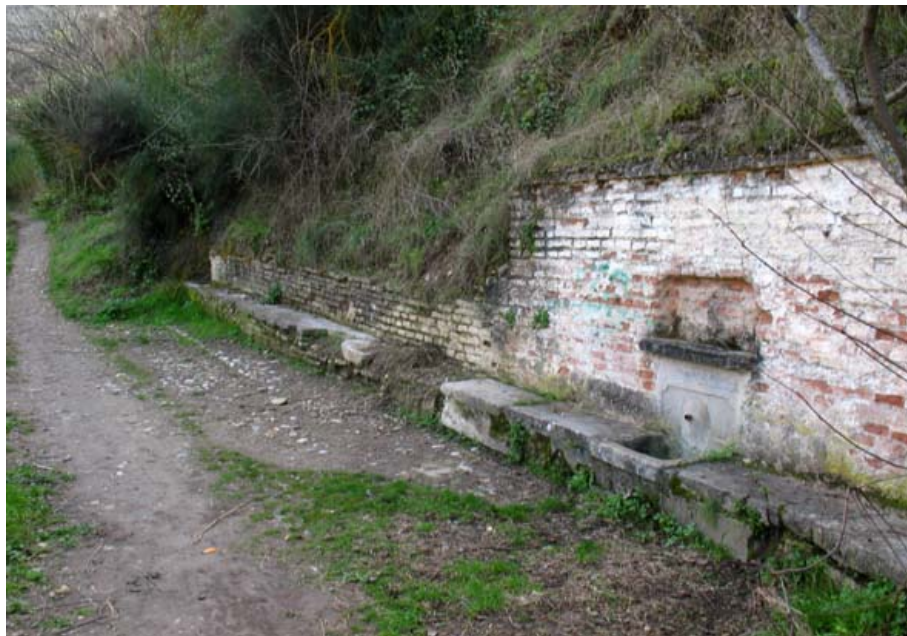
*Fuente de la Agrilla (A. Castillo, febrero 2014)*

Junto al camino o vereda del Avellano, tras pasar la del mismo nombre y la fuente de la Salud, nos encontramos a esta Fuente Agrilla, conocida también por su localización como la tercera del Avellano. Hoy seca, como la anterior, se halla abandonada a su suerte. Su humilde frontis, que engalanaba un tímido caño, ha desaparecido, igual que una lápida que daba cuenta de algunos detalles de la misma. Del mismo modo, la bancada o poyos de piedra utilizados por los antiguos aguistas están en mal estado. Sentados en ellos se tenían unas privilegiadas vistas del Sacromonte granadino y de su Abadía, todo ello al otro lado del río Darro.

Descripción de las instalaciones: **Bancada de piedra en muy mal estado**

Deficiente

Se encuentra seca, posiblemente por pérdida de alimentación desde fugas de acequias superiores
