## Fuente de la HUERTA DE VICHIRA

Priego de Córdoba, Córdoba

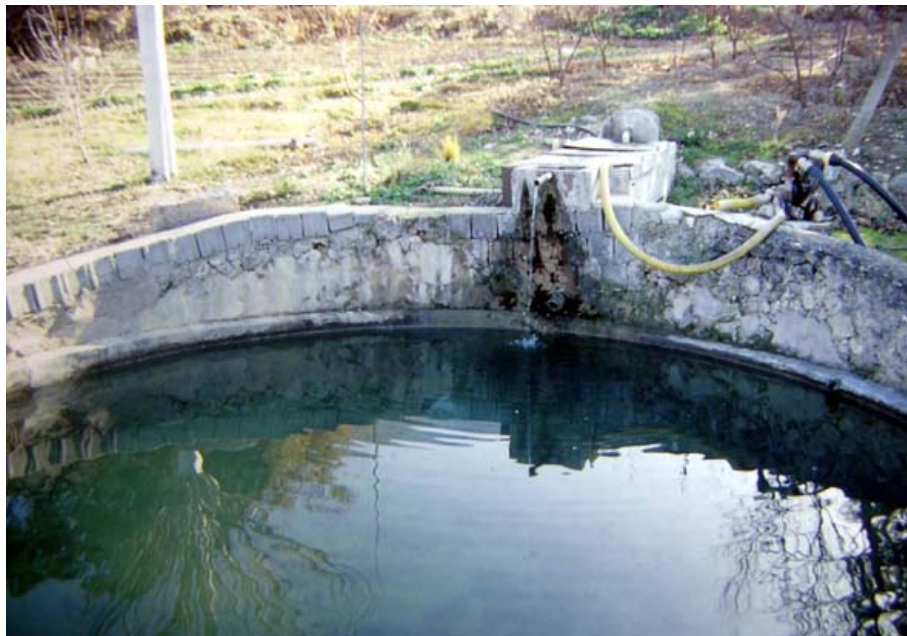
*Fuente de la Huerta de Vichira (R. Córdoba, 1998)*

El agua sale por el sur por medio de una conducción que vierte por un moderno caño a un pilar rectangular que se encuentra tapado por unas compuertas de chapa y que presenta unas medidas de 3.80 x 1.10 m. De este pilar, y por medio de otro caño, pasa el agua a una alberca de planta circular de 6 m. de diámetro, protegida por

un muro de contención del terreno situado precisamente en su zona sur, junto al pilar; el desagüe lo realiza por el lado norte por una cañería desde el mismo rebaje del pretil. En el ángulo noroeste del pilar hay diversas gomas y un motor de extracción de agua.

Su estado de conservación arquitectónico es mediocre; se puede observar que ha sufrido diversas reparaciones recientes, muchas de ellas realizadas con materiales poco adecuados a la estructura tradicional de la fuente (ladrillo, cemento), y presenta gran número de gomas y planchas de metal que evidencian el uso diario que se hace de sus aguas.
