# Manantial de BETÍN

Tarifa, Cádiz

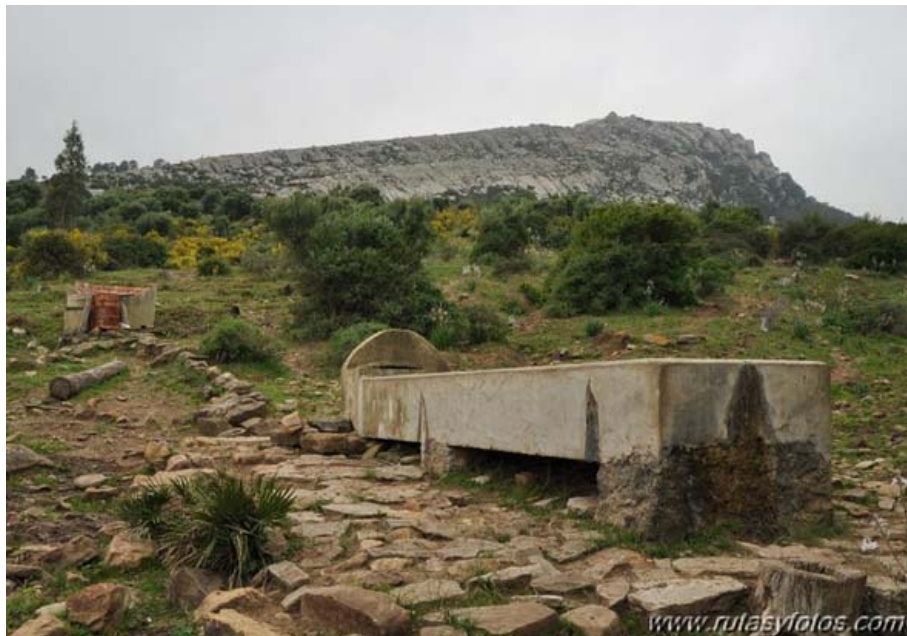
*Manantial y pilón de Betín (M. Limón Andamoyo, marzo 2014)*

Se encuentra cercado con una pared circular de ladrillos y el agua derivada por una manguera hacia un pilón situado unos metros mas abajo. El pilón fue restaurado en el año 1995 según consta en un grabado que hay en su cabecera.

Aceptable

Afección al caudal por bombeos o derivaciones
