# Fuentecilla de la MAJADA MEDINA

Priego de Córdoba, Córdoba

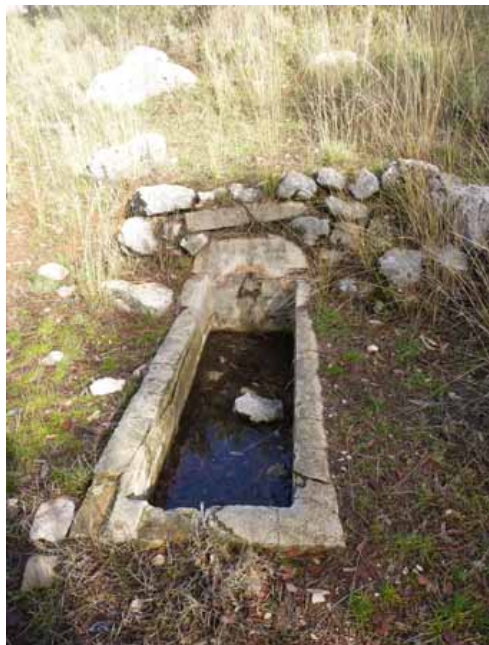
*Fuentecilla de la Majá Medina (M. López Chicano, marzo 2014)*

Deficiente

Destrucción del pilar y la alberca por reptación de la ladera

Según Ricardo Córdoba de la Llave, se trata de un pilarillo abandonado donde el agua sale por el noreste a través de una pilastra de remate semicircular adosada a un muro de contención situado a ras de suelo; el caño vierte en un piloncillo que mide 2 x 0.60 m. y que comunica con una alberca cuadrada situada al oeste del conjunto, de 4 m. de lado. Habría que añadir que el pilón tiene planta rectangular y que el pretil está casi al ras del suelo, así como que tanto la fuente como la alberca están contruidos con ladrillos y cemento.
