# Fuente de SAN NICASIO

Priego de Córdoba, Córdoba

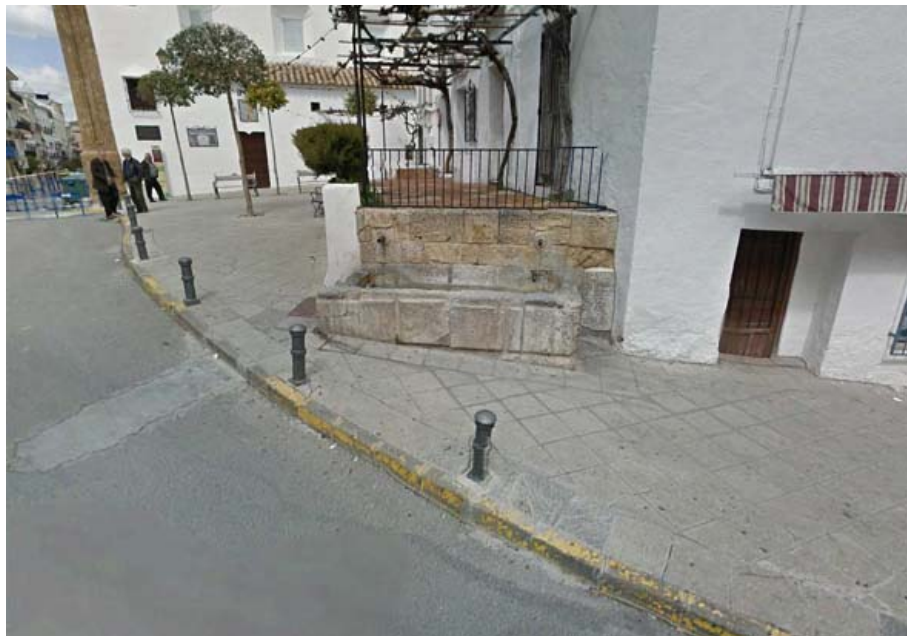
*Fuente de San Nicasio (Google Earth-Street View, marzo 2013)*

La fuente está compuesta por un frontón de sillería de perfil rectangular, integrado por bloques de piedra sueltos de variadas dimensiones; de cada extremo de la cara sur de dicho frontón sale un caño de agua y el situado más hacia el este presenta en su centro una pieza circular de piedra labrada con decoración vegetal. Ambos caños vierten sobre un pilar cuyas dimensiones son de 3.10 x 0.90 m. y una altura oscila entre 40 75 cm. El desagüe se produce por el lado norte de la fuente, a través de un orificio situado bajo el caño oriental.

La fuente presenta los sillares del frontón algo sueltos, sin trabazón en sus juntas, y se observa una importante fractura en el sillar que soporta el caño oriental; además, algunos están encalados, mientras en otros va vista la superficie de la piedra. Su estado actual es el resultado de las múltiples reformas acumuladas a lo largo del tiempo.
