# Manantial bajo el CORTIJO DEL CAPELLÁN

Ardales, Málaga

*Manantial bajo el Cortijo del Capellán (A. Vela Torres, febrero 2014)*

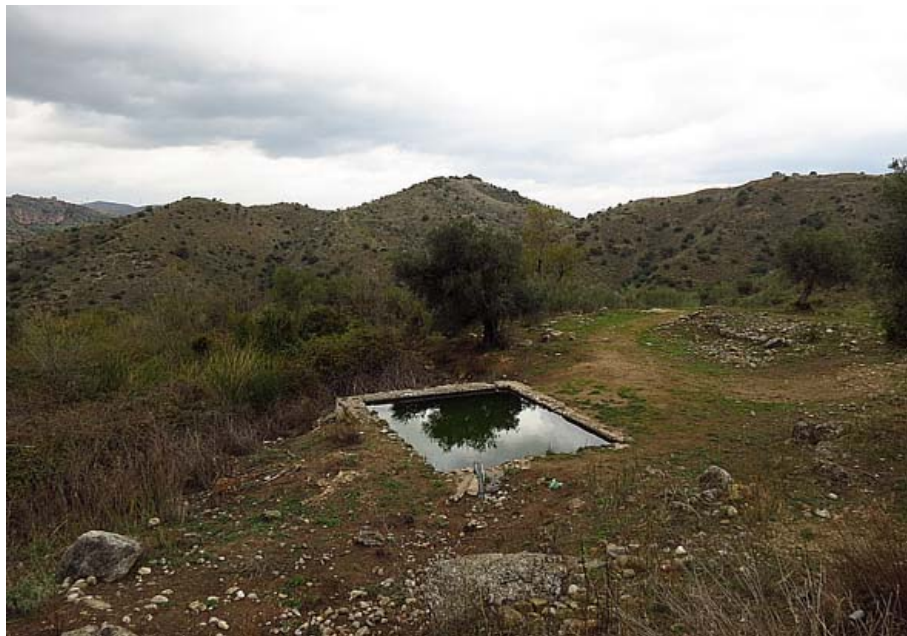
A nuestra derecha, bajo la carretera, se encuentra la alberca que recoge las aguas del manantial, cuya captación no se ve porque está enterrada bajo un muro de mampostería; tampoco es visible la canalización que las conduce a la alberca. Ésta tiene planta rectangular, con lados de 6 por 4 m, y una profundidad de 1,20 m; el grosor de los muros es de 55 cm.
