# Fuente de las MERGAS

Bubión, Granada

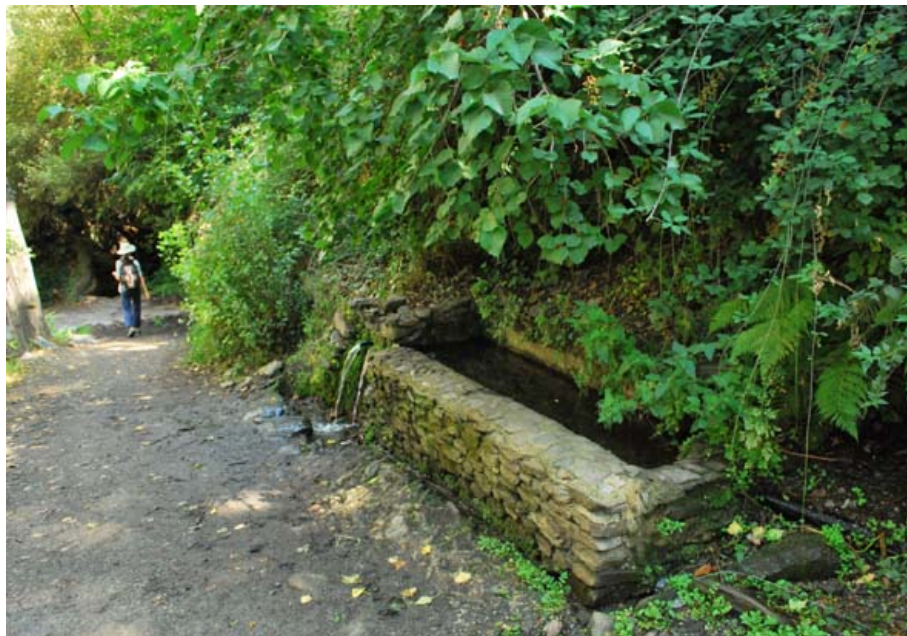
*Fuente de las Mergas (J. M. Fernández Portal, abril 2014)*

El nombre exacto de la fuente se desconoce, por ello se ha nombrado provisionalmente. Se accede desde Bubión, por el camino de herradura que parte de la zona baja del pueblo, pasa por el polideportivo y se dirige al puente del Molino. Cerca del cruce con el barranco del Tejar, entre Bubión y Capileira, se localiza este manantial que consta de un pilón-abrevadero de mampostería de cemento y esquistos.

Aceptable

El agua surge probablemente de forma subsuperficial, a través de los esquistos y zona de alteración. Es probable

que el agua proceda de la infiltración de las acequias de riego.
