# Fuente del LAGAR DE MARAÑÓN II

Málaga, Málaga

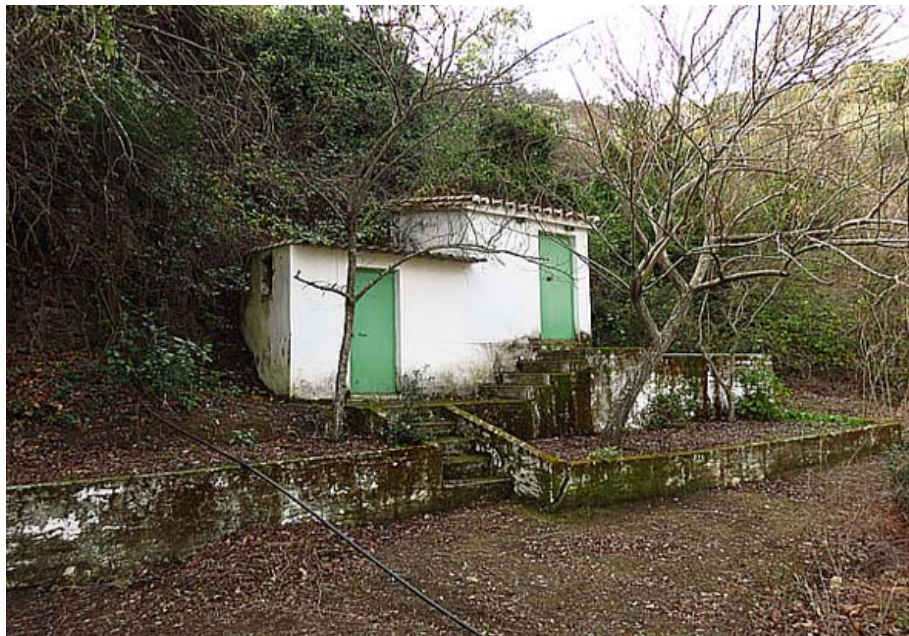
*Fuente bajo el Lagar de Marañón II (A. Vela Torres, febrero 2014)*

En el lugar donde se ubica el punto de agua se levanta una construcción compuesta por dos habitáculos separados entre sí por un muro medianero, cada uno con su correspondiente puerta y ventanas; adosado a la pared del casetón más cercano a la cañada hay una alberca.

El interior de las casetas es visible a través de las ventanas; en ambas estancias se ven sendos aljibes, accesibles por trampillas ubicadas en la parte superior y alimentados por tuberías que surgen de la pared del fondo. La procedencia de dichas tuberías no se puede comprobar porque el edificio está completamente pegado a la ladera y es imposible ver qué hay en la parte trasera.

Aceptable

Abandono, suciedad y vertidos
