# Manantial EL ALCORNOQUILLO

Coripe, Sevilla

Nombre del manantial/fuente: **Manantial EL ALCORNOQUILLO**

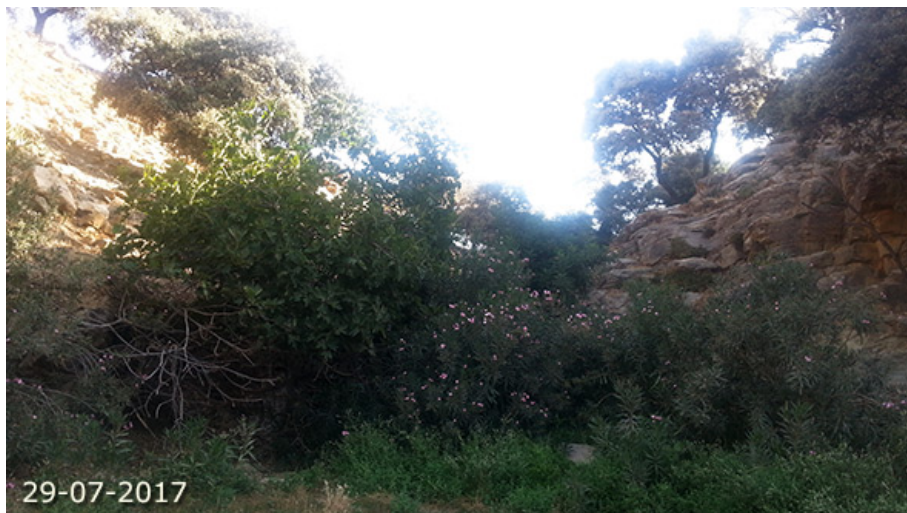
*Ubicación de la fuente entre las Adelfas del encerramiento de las laderas (A. Ventas, julio 2017)*

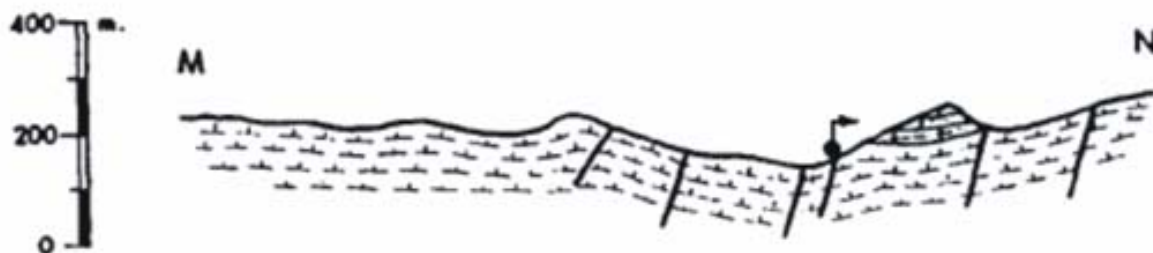
Corte hidrogeológico (IGME Sevilla)

El Trías Keuper tiene unas características litológicas muy uniformes y constituyen por su naturaleza, una amplia zona semiimpermeable que limitan las posibilidades hidrogeológicas de la zona, formando un zócalo impermeable a los pequeños afloramientos de las calizas de las facies Muschelkalk aunque en esta zona éstos son muy pequeños e incomunicados entre sí. En estos materiales se produce una escorrentía superficial, siendo muy baja la infiltración, si bien en zonas de fracturas puede haber mayor facilidad de circulación del agua.
