## Mina de la LOMA DE VILLANUEVA III

Almáchar, Málaga

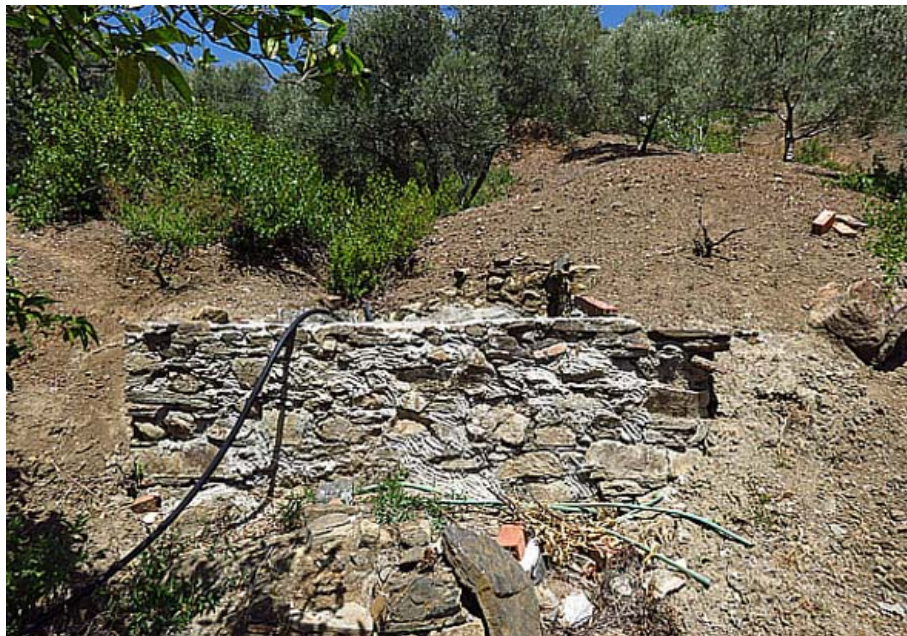
*Mina de la Loma de Villanueva III (A. Vela Torres, junio 2014)*

Deficiente

Abandono, suciedad y vertidos

La mina no es visitable porque su única galería se ha hundido, de modo que el único elemento de este conjunto hidráulico es la alberca, cuyo vaso realizado en mampostería y enfoscado para asegurar la impermeabilización presenta una planta trapezoidal de reducidas dimensiones, 2,50 y 2 m. en cada una de las bases y 2,50 de

altura; la profundidad tampoco es muy grande, quedándose en apenas 1 m.

El caudal circulante se reduce a un fino hilo de agua.
